„Gefahren“ bei der Herstellung von Beschichtungsstoffen kennen

Ein Praxisbeispiel verdeutlicht, wie komplex und fehleranfällig die Umstellung auf ein neues Lacksystem sein kann

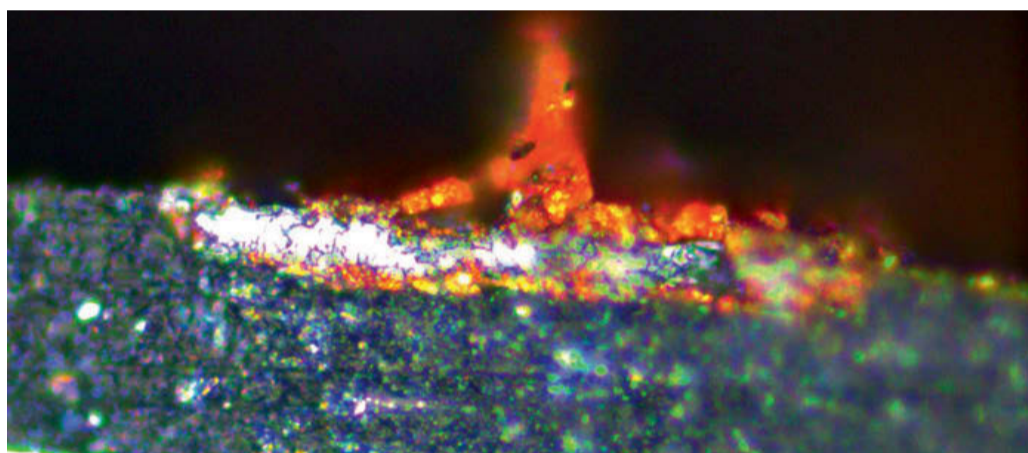
Die Aufnahme zeigt einen Querschnitt der Fehlerstelle.

kürzester Zeit kleine, sich nicht weiter vergrößernde, Korrosionspunkte. Die DFO Service GmbH konnte nach Anschneiden einer Fehlerstelle mittels Rotationsmikrotom und anschließender Betrachtung un-

ter dem Lichtmikroskop schnell erkennen, dass es sich um Metallpartikel handelte, die in die Beschichtung eingebettet waren. Mittels EDX-Analyse im REM konnten diese als Eisenpartikel und deren Korrosionsprodukte identifiziert werden. Es war demnach anzunehmen, dass die Partikel bereits im Lackmaterial vorhanden waren und in der fertigen Beschichtung nur diejenigen korrosiv angegriffen wurden, die sich an der Oberfläche befanden. Um die Annahme zu bestätigen, wurde ein Magnet in einen Behälter mit Lackmaterial gegeben, dieser wurde anschließend geschüttelt. Nach der Entnahme und dem Abspülen von Lackrückständen waren Eisenpartikel auf dem Magneten zu finden, die in ihrer Größe denen im Fehlerbild entsprachen.

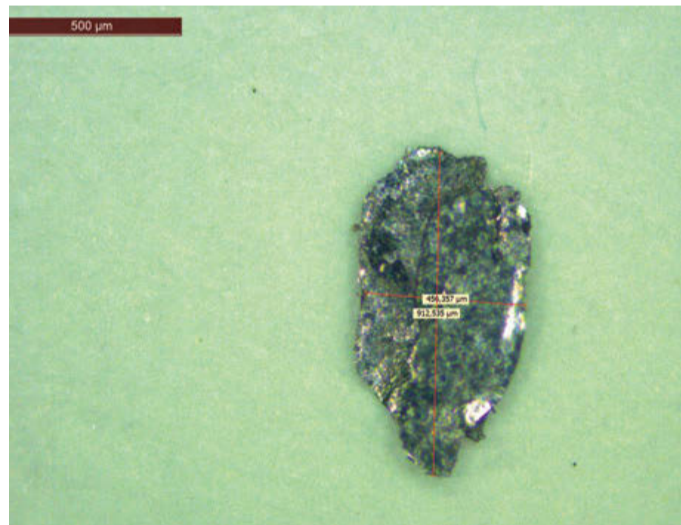
nicht mit einer Magnetfilterung ausgestattet war. Der Herstellprozess beinhaltete zudem einen Mahlschritt, welcher der Zerkleinerung von Pigmenten und Füllstoffen dient. Nach dem Öffnen einer für die Mahlung verwendeten Perlmühle konnte massiver abrasiver Verschleiß an der Mühle festgestellt werden, dessen Abrieb in Form von Eisenpartikeln ohne Magnetfilterung im Lackmaterial verblieb und letztlich in der Beschichtung wiederzufinden war. Weil der Hersteller im Gegensatz zum Kunden nicht elektrostatisch, sondern pneumatisch lackierte, waren in den

Vorprüfungen keine Korrosionspunkte aufzufinden. Der Grund hierfür war ein tieferes Einsinken der Eisenpartikel in die Beschichtung während des Lackierprozesses.

Im Lackmaterial konnten Eisenpartikel identifiziert werden.
