Wenn Schleifscheiben zu heiß werden

Geschmolzene Schleifkörner verursachen Benetzungstörungen

Bei einem Automobilzulieferer traten während der kathodischen Tauchlackierung in unregelmäßigen Abständen Beschichtungsfehler auf. Die Untersuchung des Fehlerbildes und die Beschreibung des Prozesses ermittelten das Entgraten vor der KTL als Ursache.

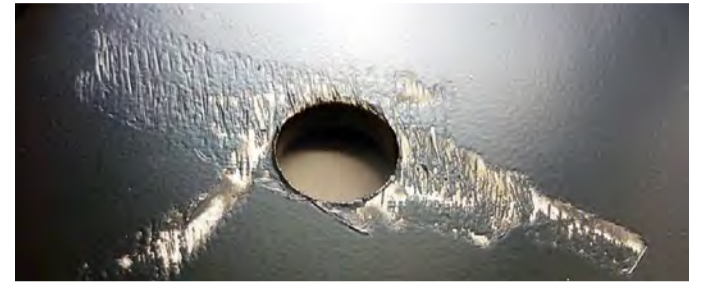
Bei einem Automobilzulieferer, der Aluminiumbauteile herstellt, kam es während der kathodischen Tauchlackierung (KTL) sporadisch zu Benetzungstörungen. Diese traten nur im Bereich von Bohrungen auf, die vor der KTL mit einem Winkelschleifer entgratet wurden. Somit konnte die Ursache sehr schnell auf den Entgratungsprozess eingeschränkt werden, allerdings ohne klären zu können, warum und wie das Fehlerbild entstand → Bild 1.

Bild 1: Die Benetzungsfehler traten nur im Bereich von Bohrungen auf, hier zu sehen ist die Draufsicht der Fehlerstelle. Quelle (zwei Bilder): DFO

Somit wurde deutlich, was passiert war: Der hohe Durchsatz zwang die Mitarbeiter, die Bauteile schnell hintereinander zu entgraten. Dadurch heizten die Schleifscheiben schneller auf höhere Temperaturen auf. Ab einer bestimmten Temperatur wurde das Polyesterharz mit den Schleifkörnern (SiO_2) auf die Bauteiloberfläche „aufgeschmolzen“. Es entstanden dünne Schichten aus Polyesterharz und Schleifpartikeln, die den sichtbaren Interferenzeffekt verursachten. Sie wirkten in der KTL isolierend und führen zu entsprechend unbeschichteten Bereichen. Die Lösung des Problems war denkbar einfach und kostengünstig: Es wurde ein zweiter Winkelschleifer zum regelmäßigen Wechsel bei Überhitzung angeschafft.

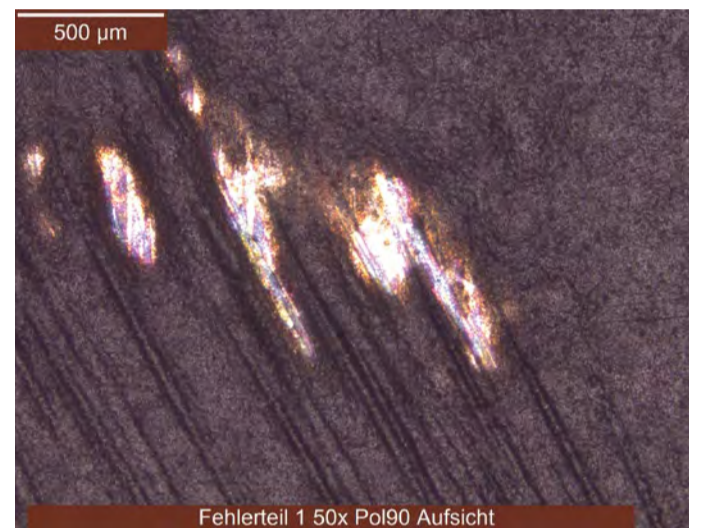
Bild 2: Untersuchungen mit dem Lichtmikroskop zeigen Interferenzeffekte im Fehlerbereich.

sprechenden Kosten verbunden. Also wurde der Fall der DFO Service GmbH zur Schadensanalyse vorgelegt. Als erstes zeigten lichtmikroskopische Untersuchungen, dass im unbeschichteten Bereich Interferenzerscheinungen auftraten → Bild 2.

In diesen Bereichen konnte IR-spektroskopisch Polyesterharz nachgewiesen werden und per energiedispersiver Röntgenspektroskopie (EDX) fielen erhöhte Mengen Silizium und Sauerstoff auf. Die eingesetzte KTL basierte allerdings auf Epoxidharzen und kam für das

nachgewiesene Polyesterharz nicht als Quelle in Frage. Die Summe der Analyseergebnisse in Kombination mit den Prozessbeschreibungen des Kunden ließ jedoch eine eindeutige Schlussfolgerung der Fehlerursache zu. Es stellte sich heraus, dass die Schleifscheiben, die zum Entgraten der Bohrungen benutzt wurden, ein Mischgewebe aus Baumwolle und Polyester sowie Keramikschleifkörner (SiO_2) enthielten. Außerdem konnte das Auftreten des Fehlerbildes größtenteils auf sehr durchsatzstarke Produktionstage eingegrenzt werden.
