„Einmal Weiß, bitte!“

Klar definierte Anforderungen bilden die Basis für eine hochwertige Beschichtung

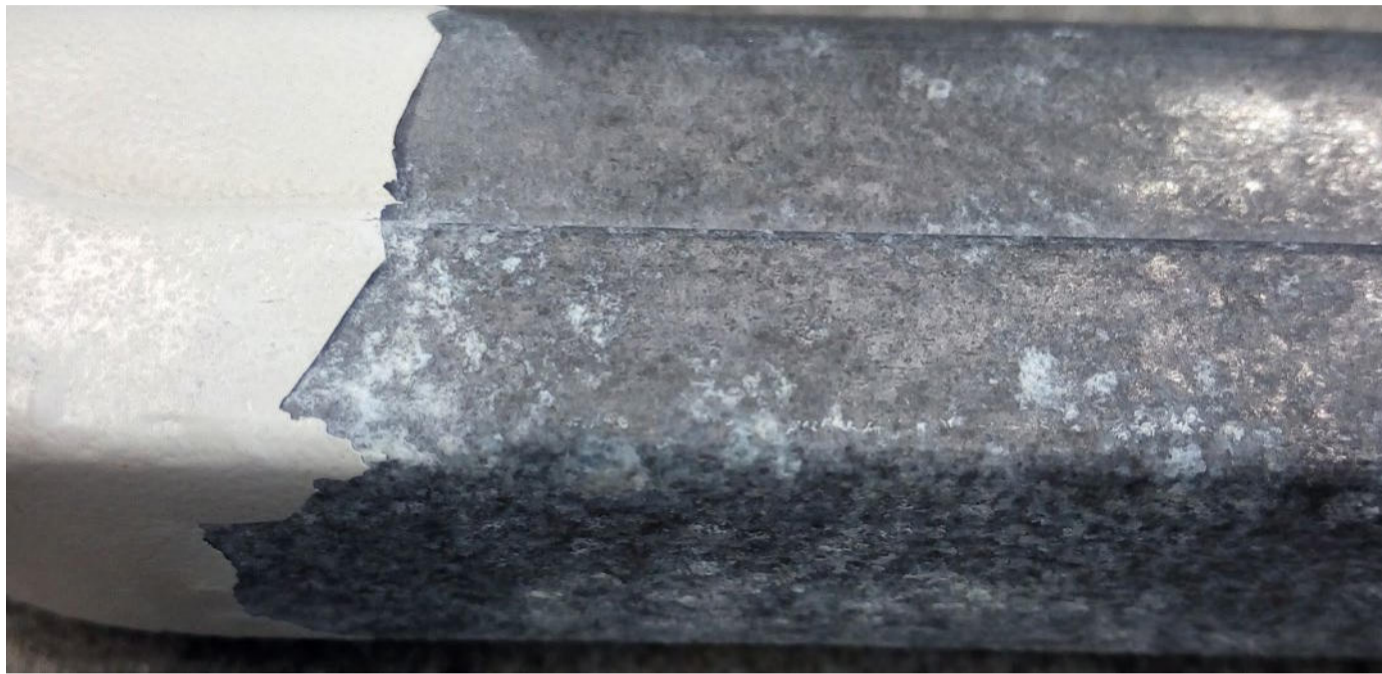
Bild 1: Auf den Aluminiumdruckgussbauteilen ist im Feld großflächig die Beschichtung abgeplatzt.

Bei dem vorliegenden Fall wurde die DFO damit beauftragt aufzuklären, warum es zu großflächigen Enthaltungen auf Bauteilen kommt. Hierzu wurden aus Feldschäden Aluminiumdruckguss- und gefräste Stahlbauteile bereitgestellt. Auf den Bauteilen aus dem Feld war die Beschichtung großflä-

chig abgeplatzt (→ Bilder 1 und 2). Um zu prüfen, wie gut die Beschichtung in den noch intakten Bereichen haftet, wurde die Beschichtung an mehreren Stellen eingeschnitten. Es wurde festgestellt, dass sich die Beschichtung auch in den

seine Produkte den Beschichtungsaufbau spezifizieren sollte, zeigen die vorliegenden Fehlerbilder. Es reicht nicht alleine aus den RAL-Farbton zu definieren, sondern es muss beschrieben sein, welche Anforderungen, also chemische und mechanische Beständigkeiten, die Beschichtung erfüllen muss. Bei den Aluminiumdruckgussbauteilen war zwar definiert, dass diese gestrahlt werden sollen, allerdings wurde keine Aussage über die Oberflächenqualität getroffen.

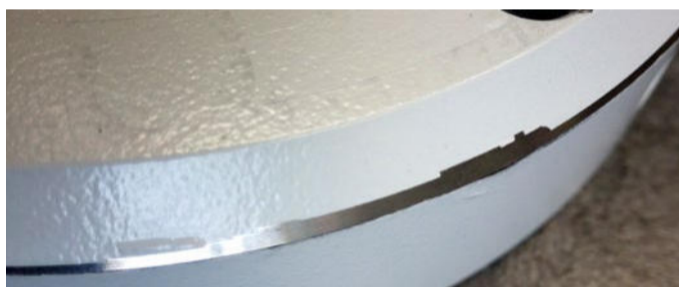
Bild 2: Auf den gefrästen Stahlbauteilen begann die Beschichtung, an den Kanten ebenfalls abzuplatzen.

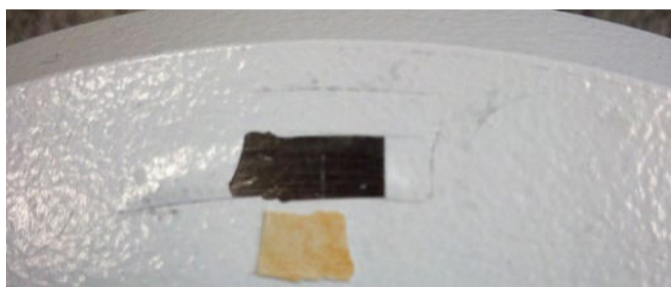
Bild 3: Die Beschichtung des Stahlbauteiles ließ sich durch Einschneiden der Lackschicht leicht ablösen.

noch intakten Bereichen problemlos ablösen ließ (→ Bild 3). Um zu überprüfen, ob die Ursache des Fehlerbilds im Passivierungsprozess zu suchen ist, wurden von der Oberfläche und von der Rückseite der abgelösten Beschichtung des Stahlbau-

teils REM/EDX-Untersuchungen durchgeführt. Es konnte festgestellt werden, dass sich auf der Rückseite der Beschichtung, große Mengen an zirkonhaltiger Passivierung befinden. Von dieser Passivierung konnte so gut wie nichts auf dem Stahlbauteil gefunden werden. Dies lässt darauf schließen, dass die Stahlbauteile vor der Passivierung nicht sauber entfettet worden waren und die Passivierung somit nicht auf der Oberfläche haften kann. Die Folge ist, dass sich die Beschichtung mit der Passivierung von der Oberfläche abheben lässt.

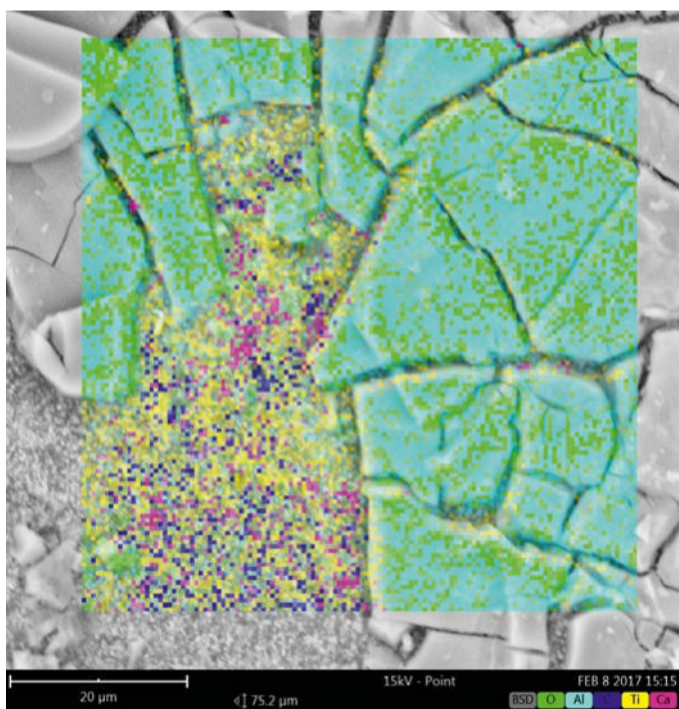
Bild 4: Die EDX-Untersuchung der Beschichtung des Aluminiumdruckgussbauteils zeigte große Mengen an Aluminiumoxid (grün-türkis).

Die Aluminiumdruckgussbauteile wurden nach der gleichen Methode untersucht. Die Ergebnisse unterschieden sich allerdings von denen des Stahlbauteils: Bei den Druckgussbauteilen konnte weder auf der Unterseite der Beschichtung noch auf der Substratoberfläche eine Passivierung gefunden werden. Dafür zeigten sich auf beiden Seiten große Mengen an Aluminiumoxid (→ Bilder 4 und 5). Diese Schicht aus Aluminiumoxid war in sich gebrochen und verursachte somit das Abplatzen der Beschichtung. Im Rahmen der Untersuchungen konnte nicht geklärt werden, ob sich die Aluminiumoxidschicht vor der Beschichtung auf der Bauteiloberfläche befand, oder ob diese später aufgrund von Kontaminationen, zwischen Substrat und Beschichtung entstanden war.

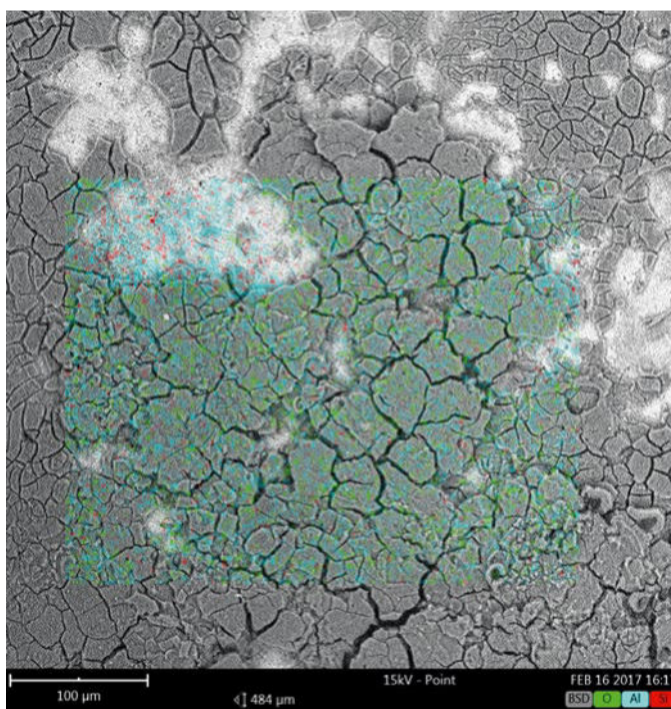
Bild 5: Auch auf der Oberfläche des Aluminiumdruckgussbauteils zeigten sich große Mengen an Aluminiumoxid (grün-türkis).
