# Zu früh geschliffen

Bei lackierten Türfüllungen aus glasfaserverstärktem Kunststoff bildeten sich Blasen

ERNST-HERMANN TIMMERMANN

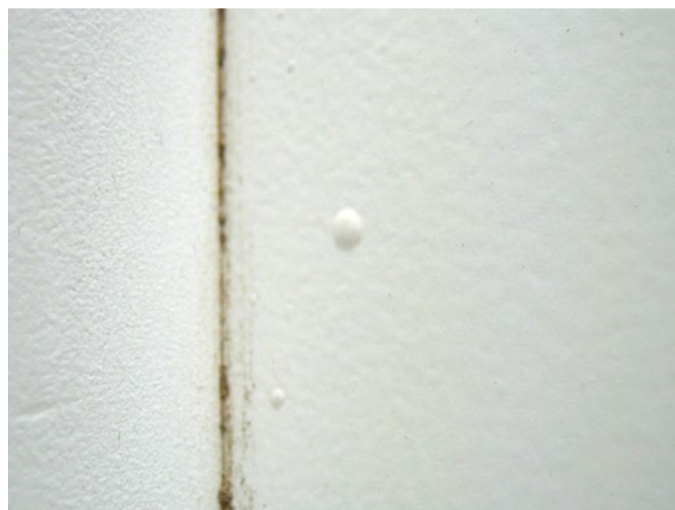
Bei lackierten Türfüllungen traten bei einem Endkunden Blasen in der Beschichtung auf, für die es zunächst keine logische Erklärung gibt. Bei den Türfüllungen handelte es sich um Patten aus glasfaserverstärktem Kunststoff (GFK) mit einer Hinterschäumung aus Polyurethan. Die Beschichtung der Platten bestand aus einem Zweischichtaufbau mit einer 2K-Grundierung und einem 2K-Decklack. Weiterhin ist bekannt, dass die Grundierung nach der Aushärtung über Nacht angeschliffen wird.

Es gab zunächst keine logische Erklärung für die Blasen auf den Türfüllungen aus glasfaserverstärktem Kunststoff. Fotos: DFO
