# Abgebrochen!

Führen hohe Lackschichtdicken zu einer Versprödung und lassen Kunststoffe brechen?

NICOLE DOPHEIDE

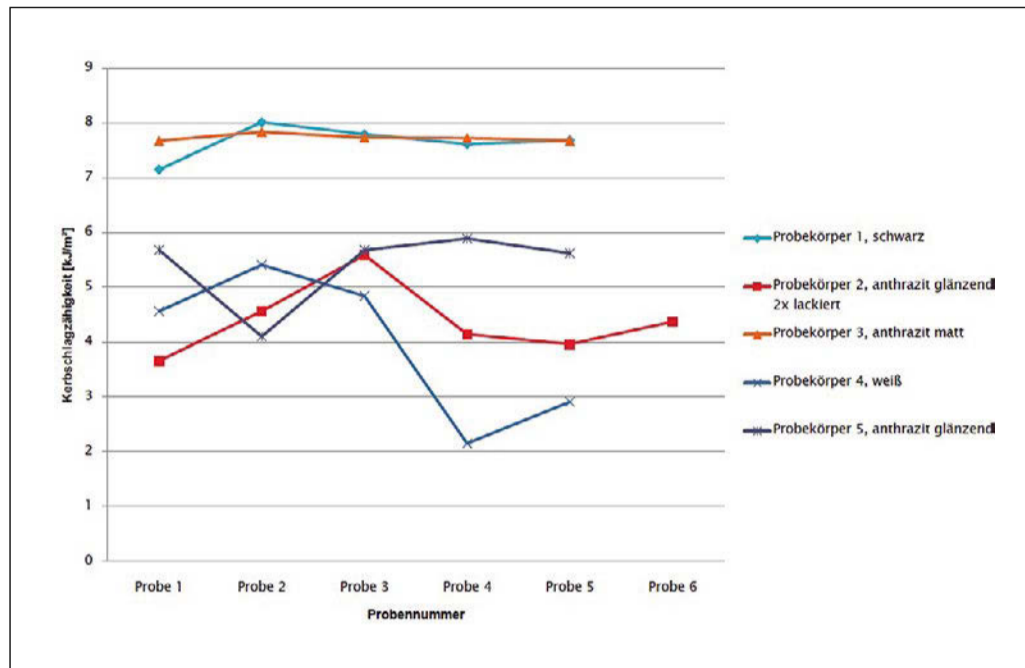
Die Ergebnisse der Prüfung waren erstaunlich: Es stellte sich heraus, dass nur der „1-Schichtaufbau“ nahezu an die gleichen Werte wie das Rohteil kam. Alle anderen Lackaufbauten zeigten eine deutliche Verringerung der technologischen Werte.

Die Ergebnisse der Prüfung waren erstaunlich. Es stellte sich dabei heraus, dass nur der „1-Schichtaufbau“ nahezu

an die gleichen Werte wie das Rohteil kam. Alle anderen Lackaufbauten zeigten eine

deutliche Verringerung der technologischen Werte.

Lacksysteme wurde festgestellt, dass der eingesetzte Primer des 3-Schichtaufbaus – im

Vergleich zum 1-Schichtaufbau – einen deutlich erhöhten Anteil eines Lösemittels enthält. Dieses Lösemittel wird eingesetzt, um die Haftfestigkeit des Kunststoffs zu verbessern. Dies kann man sich so vorstellen, dass dieses Lösemittel den Kunststoff „anquillt“ und somit die Haftfestigkeit erhöht. Gleichzeitig wirken solche Stoffe jedoch auch negativ auf andere technologische Eigenschaften des Kunststoffs.
