Wassertropfen auf dem Substrat

Wie Kontaminationen in der Lackieranlage zu Fehlern führen können

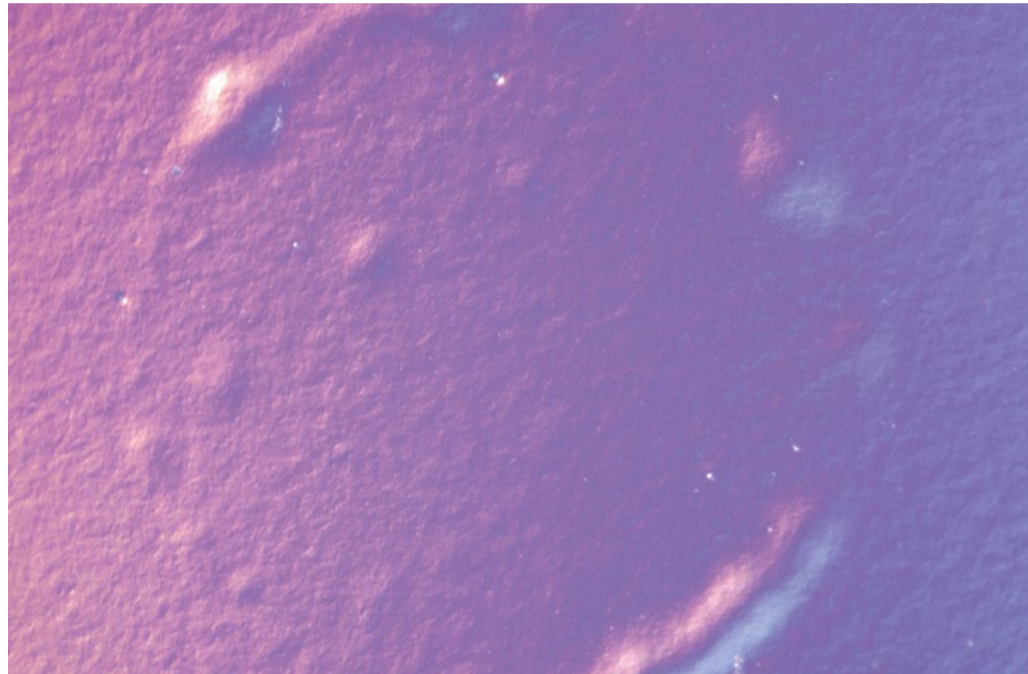
Die Fehlerstelle war kreisrund. Diese Form ist typischerweise ein gutes Indiz für eine Kontamination mit einem eingetrockneten Flüssigkeitstropfen. Um der Ursache auf die Spur zu kommen, hat die DFO zunächst einen Querschnitt erstellt. Darin waren in den Randbereichen der Fehlerstellen deutlich Fremdeinschlüsse unterhalb der Beschichtung zu erkennen.

Im Lichtmikroskop ließ sich die Fehlerstelle mit einem DIC-Filter darstellen. Die Form weist darauf hin, dass es sich um eine eingetrocknete Flüssigkeit handeln muss. Fotos: DFO

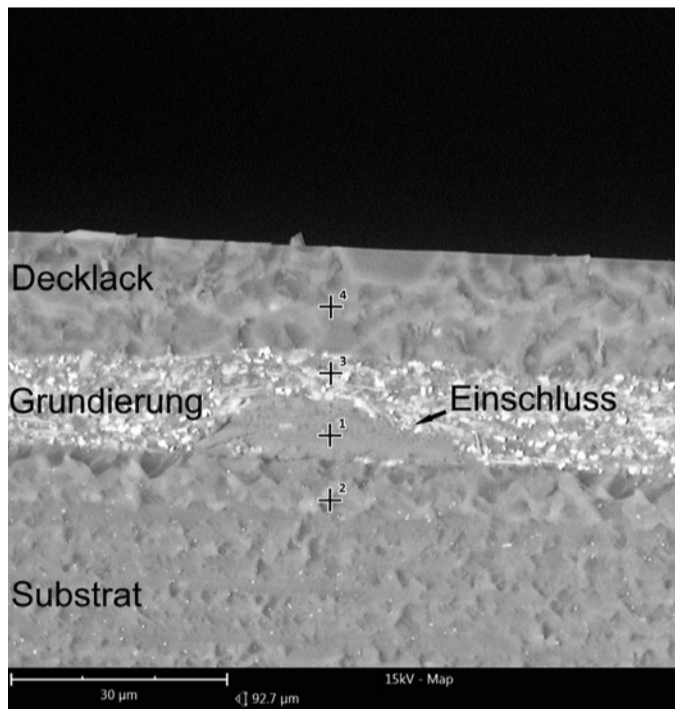
Bereits der Elementkontrast des REM-Bilds zeigte eindeutig eine Kontamination zwischen Substratoberfläche und Grundierung. Per EDX-Analyse konnten in der Verunreinigung ausschließlich Natrium, Chlor und Calcium detektiert werden. Doch diese Elemente waren weder Bestandteile der Grundierung noch des Decklacks oder des Substrats. Weiterhin war klar erkennbar, dass sich die Verunreinigungen direkt auf dem Substrat befanden und von Grundierung und Decklack überlackiert worden waren.

Die Struktur der Verunreinigungen konnte folglich nicht durch die nachfolgenden Schichten nivelliert werden, wodurch entsprechende Strukturen im Decklack resultierten. Die gefundenen Elemente wiesen darauf hin, dass es sich um die chemischen Verbindungen

Die REM-Aufnahme zeigt die Fehlerstelle im Querschnitt. Deutlich erkennbar ist, dass sich die Verunreinigung direkt auf dem Substrat befindet.

Natriumchlorid und Calciumcarbonat handeln könnte.

Da die Verunreinigungen direkt auf dem Substrat lagen, musste die Quelle nach der Reinigung der Bauteile im Bereich unmittelbar vor der Lackierung liegen. Die Lackierung fand in einer Spritzkabine mit Nassauswaschung statt, bei der die Warenträger beidseitig bestückt wurden. Es lag also die Vermutung nahe, dass es sich um eine Kontamination mit Wasser aus der Spritzkabine handelte. Um dies zu bestätigen, wurde eine Wasserprobe aus diesem Bereich untersucht. Hierzu wurde eine geringe Wassermenge eingedampft und die Rückstände ebenfalls per EDX analysiert. Bei dieser Untersuchung konnten die gleichen Elemente in ähnlichem Konzentrationsverhältnis detektiert werden, wie sie auch auf der Substratoberfläche im Fehlerbereich zu finden waren. Damit war bewiesen, dass es sich um Tropfen von der sogenannten „Wasserwand“ handelte, an der kontaminiertes Wasser im Einsatz war. ■
