Overspraypartikel als Fehlerursache

Mit Routineüberwachungen Qualitätseinbußen verhindern

HEIKE SCHUSTER

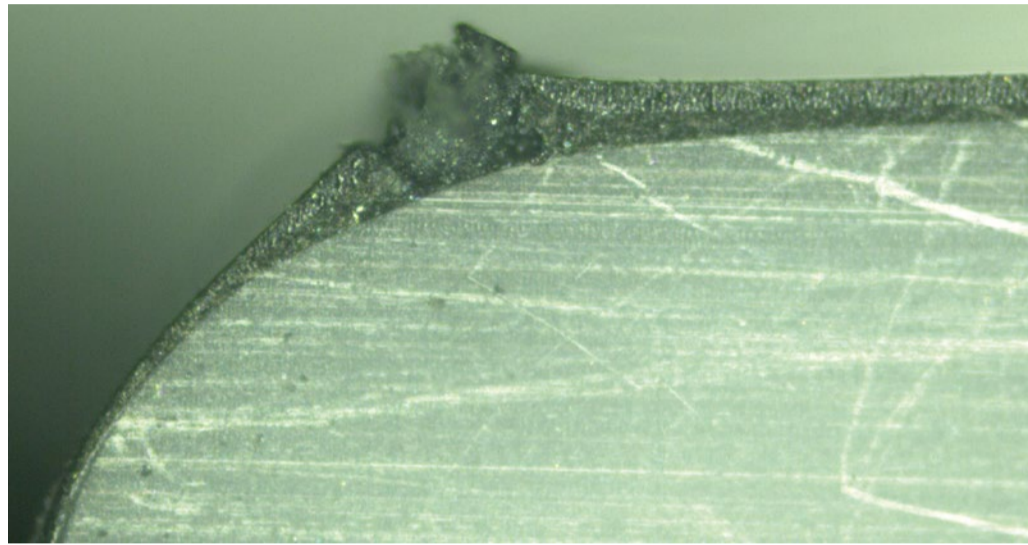
Bild 1: Die DFO fertigte den Querschnitt eines Fehlerbereichs an; hier die lichtmikroskopische Aufnahme des Fehlerbereichs.

kroskopisch betrachtet. Hier waren teils rundliche Einschlüsse sichtbar. Um diese Einschlüsse genauer untersuchen zu können, wurde mit-

tels Mikrotom ein Querschnitt einer solchen Fehlerstelle angefertigt. Die Lichtmikroskopie des Querschnitts zeigte einen Einschluss, der sich strukturell vom Beschichtungsmaterial abhob (Bild 1).

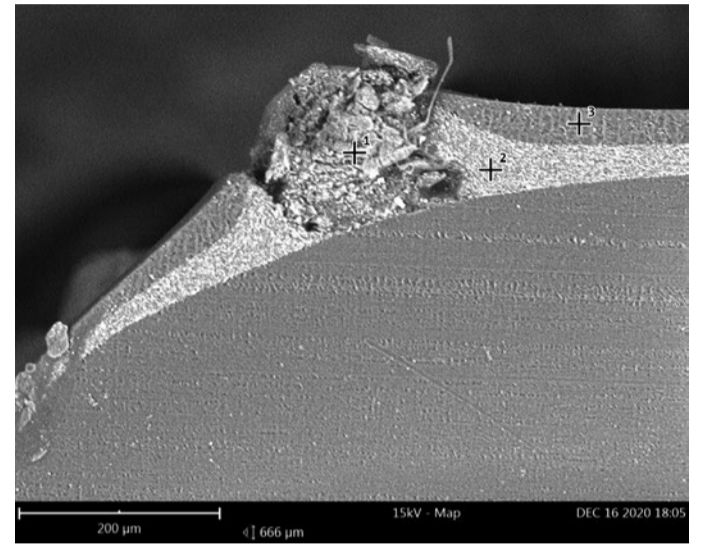
Im weiteren Verlauf erfolgte die Untersuchung des Querschnitts per Rasterelektronenmikroskopie (REM) und energiedispersiver Röntgenspektroskopie (EDX). Schon der Elementkontrast im REM-Bild zeigte, dass es sich um einen Einschluss handelte, der sich wahrscheinlich dem Primer zuordnen ließ (Bild 2). Die EDX der verschiedenen Beschichtungen und des Fehlerbereichs ergab eine Übereinstimmung der Elementverteilung zwischen Primer und dem Einschluss in der Fehlerstelle und bestätigte die Vermutung, dass es sich um Primerpartikel handelt. Die rundliche Form, die an ein aufgewickelter Wollknäuel erinnert, und die dem Primer entsprechende Elementverteilung deuten auf einen Overspraypartikel hin.

Bild 2: Die Untersuchung mittels REM-Aufnahme und EDX-Analyse hatte das Ziel, die Herkunft des Fremdpartikels zu bestimmen.

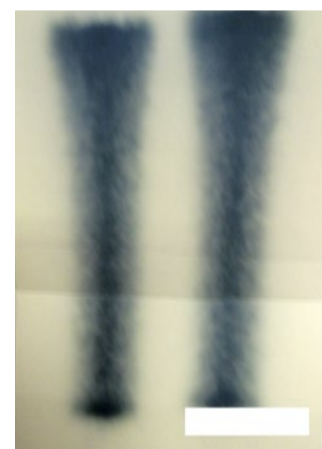
Bild 3: Der Kunde fertigte Spritzbilder an. Sie wiesen die Form eines Knochens auf und bestätigten den Verdacht einer unzureichenden Geometrie.

Auf Empfehlung der DFO hat der Kunde entsprechende Spritzbilder angefertigt. Der Vergleich der Spritzbilder mit einem optimalen Muster zeigte eine mangelhafte Geometrie. Diese wies nicht die optimale elliptische Form auf, sondern vielmehr eine „Knochenform“ (Bild 3). Erst nach der Einstellungsoptimierung der Zerstäuberluft konnten gleichmäßige Spritzbilder erzeugt werden (Bild 4).

die durch solche Overspraypartikel verursacht wurden, können durch eine regelmäßige Kontrolle der Spritzbilder verhindert werden.

Um eine sich kontinuierlich entwickelnde Störung zu erfassen, ist es darüber hinaus sinnvoll regelmäßig (z.B. täglich oder zu jedem Schichtwechsel) Spritzbilder zu erzeugen und diese auszuwerten. Somit bemerken Anwender frühzeitig eine Veränderung des Musters und können hohe Ausschusszahlen vermeiden.

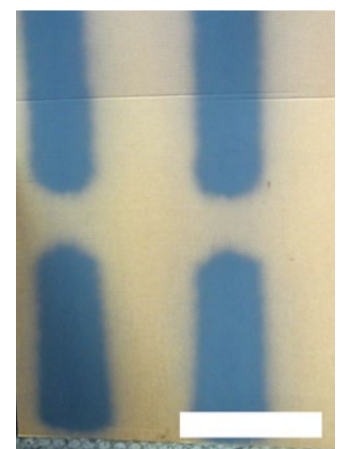
Bild 4: Nach erfolgreicher Korrektur verschiedener Einstellungen entsprach das Spritzbild einer gleichmäßigen Verteilung des Beschichtungsmaterials.
