# Blasenbildung bei 2K-Lacken

Wenn die Durchmischung der Lackkomponenten inhomogen ist

DAVID HOFFMANN

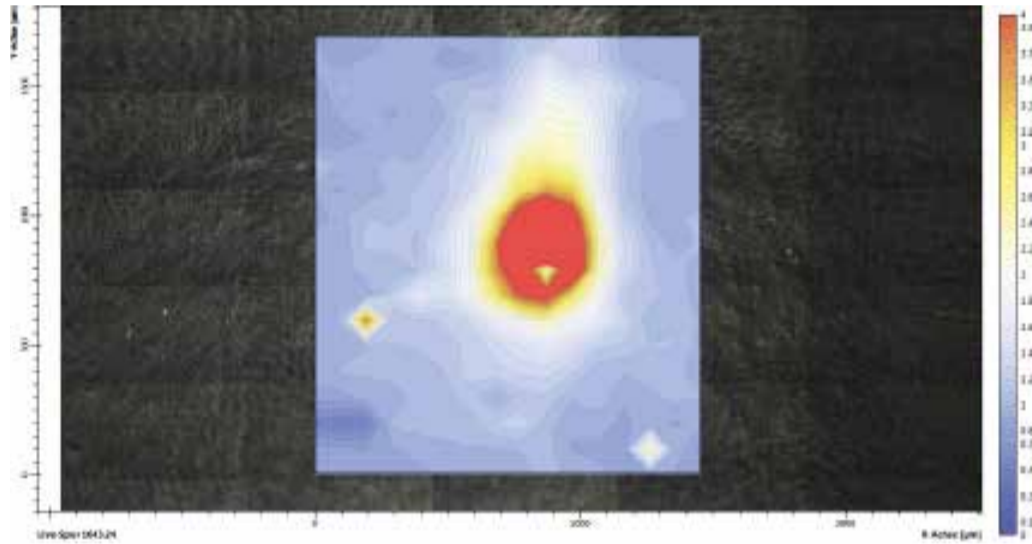
Abbildung 1 zeigt die Falschfarbendarstellung des IR-Spektroskopie-Mappings (Absorptionsintensität bei der Wellenzahl 1640 cm<sup>-1</sup>).  
Abbildungen: DFO

- Eine unzureichende Aushärtung von 2K-Lacken: Eine schlechte Durchmischung oder ein falsches Mischungsverhältnis der Lackkomponenten führen zu einer mangelhaften oder inhomogenen Vernetzung. Dadurch kommt es zu einer Reduzierung der chemischen Beständigkeit und einer verringerten Haftfestigkeit. Bei der Untersuchung des Schadensfalls führte die DFO u.a. ein IR-Spektroskopie-Mapping durch. Im Bereich der Blasenbildung waren verstärkt höhere Bandenintensitäten bei einer Wellenzahl von ca. 1640 cm<sup>-1</sup> detektierbar (Abbildung 1). Letztlich konnten diese Intensitätsunterschiede auf variierende Mengen an Amin in der Beschichtung zurückgeführt werden. Amine sind Hauptbestandteil der Härterkomponente dieses 2K-Lacks. Folglich war von

einer inhomogenen Durchmischung der Lackkomponenten auszugehen. Diese führten zu lokal reduzierter Haftfestigkeit und schließlich zur Blasenbildung.

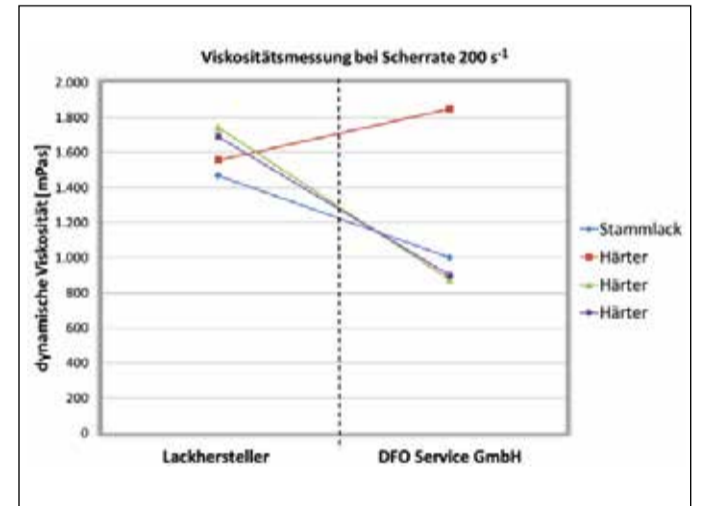
Abbildung 2: Die Differenzen der dynamischen Viskosität sind abhängig von der Messmethode: links Viskositätswerte gemessen mit „Brookfield“ und rechts mit einem Koaxialzylinder-System.

meter mit undefinierter Spaltbreite. Das bringt gegenüber einem Messsystem mit definierter Spaltbreite (z.B. Koaxialzylinder-System) zwar einen Zeitvorteil im Prüfungsablauf. Allerdings ist diese Methode ungenauer, da während der Messung Turbulenzen auftreten können, die das Ergebnis verfälschen. Vergleichsmessungen von i.O.- und n.i.O.-Lackkomponenten mit einem Viskosimeter mit definierter Spaltbreite zeigten teils gravierende Abweichungen zu den Messwerten des Lieferanten (Abbildung 2).

Sowohl bei den Messungen des Lackherstellers als auch bei der DFO lagen die Viskositäten aller Komponenten relativ nah beieinander. Abweichungen zwischen den Messmethoden waren systembedingt. Allerdings wick bei den Messungen mittels Koaxialzylinder-System bei der DFO die Viskosität

der betroffenen Härtercharge (Abbildung 2: rote Messpunkte) deutlich vom Stammlack ab. Folglich lag eine erhebliche Vergrößerung der relativen Viskositätsdifferenz zwischen Stammlack und Härter vor. Die Folge war eine unzureichende Durchmischung über den Statikmischer, da die Durchmischbarkeit zweier Flüssigkeiten mit Erhöhung der Viskositätsdifferenz abnimmt.
