Vorbehandlung: Typische Fehler vermeiden

Viele Lackschäden basieren auf Fehlern in der Vorbehandlung, die vermeidbar sind.

ERNST-HERMANN TIMMERMANN

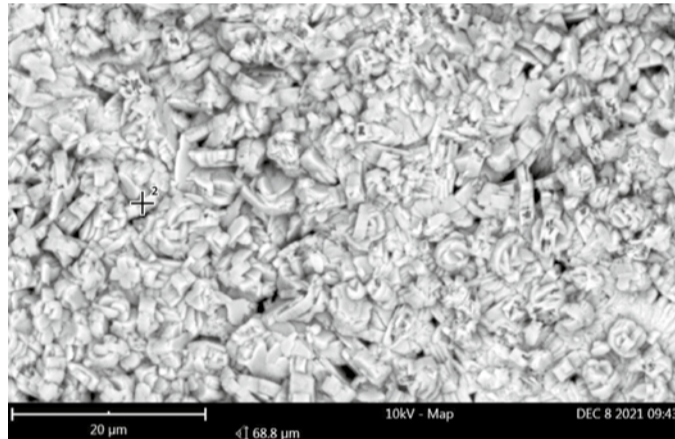
Eine gut ausgebildete Zinkphosphatierung (links) zeigt unter dem REM Mikroskop feinere und gleichmäßigere Kristalle, als eine schlecht ausgebildete (rechts). Beide Zinkphosphatierungen stammen aus einer Lackiererei. Sie wurden nur zu unterschiedlichen Zeiten erstellt. Fotos: DFO

Die Begutachtung erfolgt normalerweise mit dem Rasterelektronenmikroskop. Ist die Zinkphosphatschicht sehr ungleichmäßig ausgebildet und liegen sehr große Zinkphosphatkristalle vor, so ist das ein deutlicher Hinweis auf die Schadensursache. Die schlecht ausgebildete Zinkphosphatierung hat in Verbindung mit der Beschichtung einen deutlich schlechteren Korrosionsschutz als sehr gut ausgebildete Zinkphosphatschicht mit den sehr feinen, gleichmäßigen Kristallen.

Die Ursache ist in den meisten Fällen nicht die Phosphatierung selbst, sondern die davor liegenden Schritte, bestehend aus der Entfettung und der Aktivierung.

Viele Betriebe bekommen solche Probleme in ihren Prozessen nicht mit, da sie sich auf die Messung der Schichtgewichte der Zinkphosphatierung verlassen. Das reicht nach den Erfahrungen der DFO nicht aus. Eine REM Aufnahme der Zinkphosphatierung ist schnell gemacht und gibt dem Lackierbetrieb wichtige Hinweise über die Qualität der Zinkphosphatierung.
