Mit bloßem Auge zu erkennen

An lasergeschnittenen Kanten kann sich Zunder bilden und zu Lackierfehlern führen

ANNA SCHARBERT

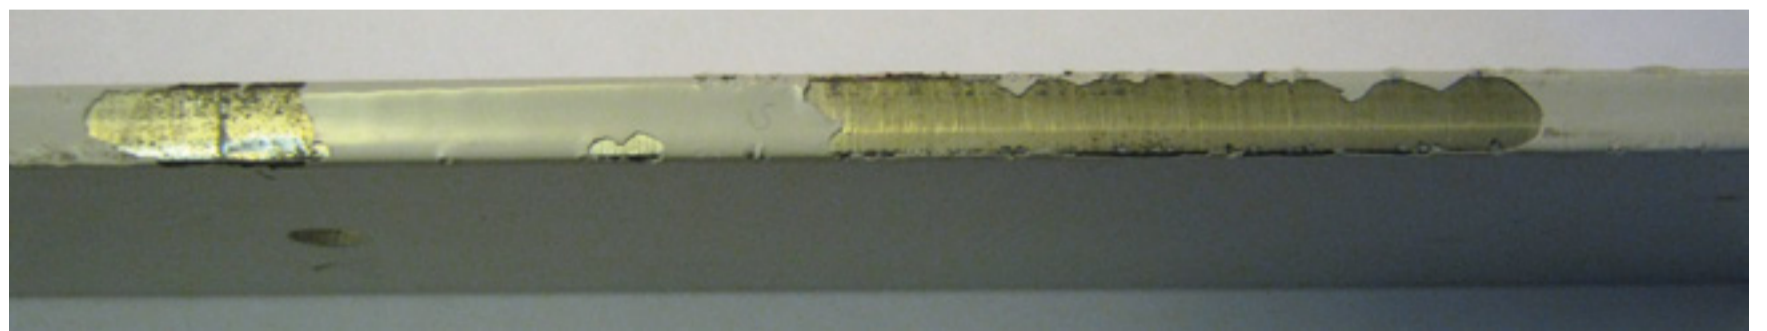
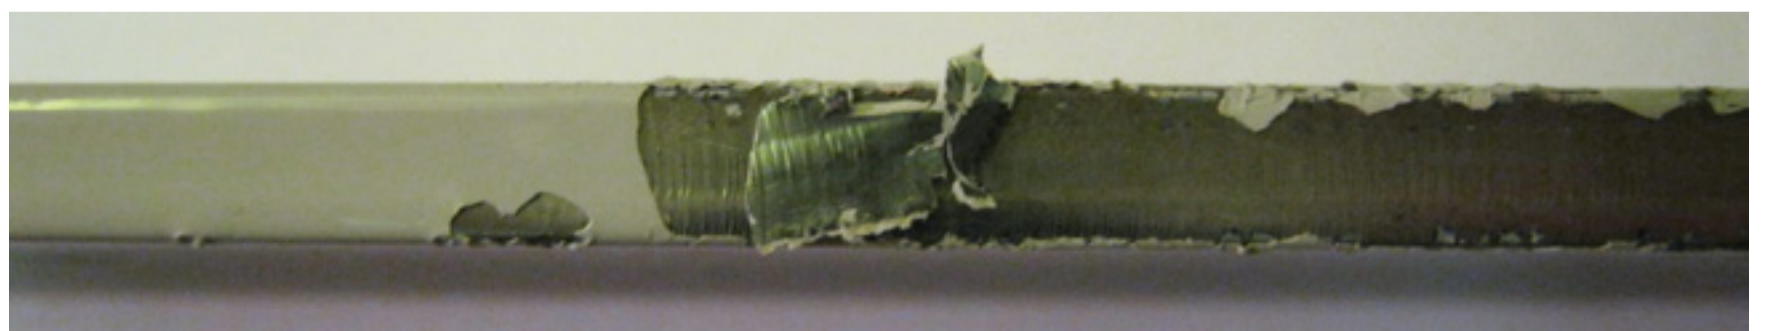
Nicht selten führen Beschichtungsfehler Geschäftspartner in einen Gerichtssaal, auch wenn die Ursache eigentlich mit bloßem Auge zu erkennen ist. Im vorliegenden Fall handelt es sich um eine Pulverbeschichtung von Stahlbauteilen, die von einem Lohnbeschichter aufgebracht wurde. Die Beschichtung im Bereich von lasergeschnittenen Kanten platzte ab. An der Lackunterseite war visuell eine typische schwarze Zunderschicht zu erkennen, die beim Laserschneiden ohne Schutzgas entsteht. Diese Schicht muss vor der Beschichtung unbedingt entfernt werden, da diese lose ist und als Trennschicht zwischen dem Substrat und der Beschichtung funktioniert. In diesem Fall wurde diese Schicht jedoch offensichtlich nicht entfernt. Als logische Folge war die Beschichtung zusammen mit dieser Schicht abgeplatzt.

Um diese These zu bestätigen, wurden von der DFO weitergehende Untersuchungen durchgeführt. Mithilfe von der Rasterelektronenmikroskopie (REM/EDX) wurde die Lackunterseite (die „dunkle“ Schicht = Zunder) und das „Lackvolumen“ untersucht. Bei der dunklen Schicht wurde eine

erhöhte Menge an Eisen (Fe) und Sauerstoff (O) gefunden, die in diesen Mengenverhältnissen nicht im Lackvolumen gefunden wird.

Die gefundenen Elemente können Oxidationsprodukten (Zunder) des Stahls, wie sie typischerweise bei Laserschneidprozess entstehen, zugeordnet werden. Demnach handelt es sich bei dieser Schicht, die an der Unterseite der Beschichtung gefunden wird mit annähernd 100%iger Wahrscheinlichkeit um die Eisenoxidschicht, die sich vorher auf der Stahloberfläche befunden hat.

Die schwarze Zunderschicht führt zum Abplatzen des Lacks (unten) und ist schon mit dem Auge deutlich zu sehen (oben).

Eine gewissenhafte Vorbehandlung ist das A und O für eine gute Haftfestigkeit. Es lohnt sich also bei solchen

Fällen immer noch vor dem Beschichten hinzuschauen, wie die Substratoberfläche aussieht und ob die Vorbehandlung richtig durchgeführt wurde. ■
