# Schichtdicke vor Gericht

Unterschiede in der Schichtdicke führen zu deutlichen optischen Abweichungen

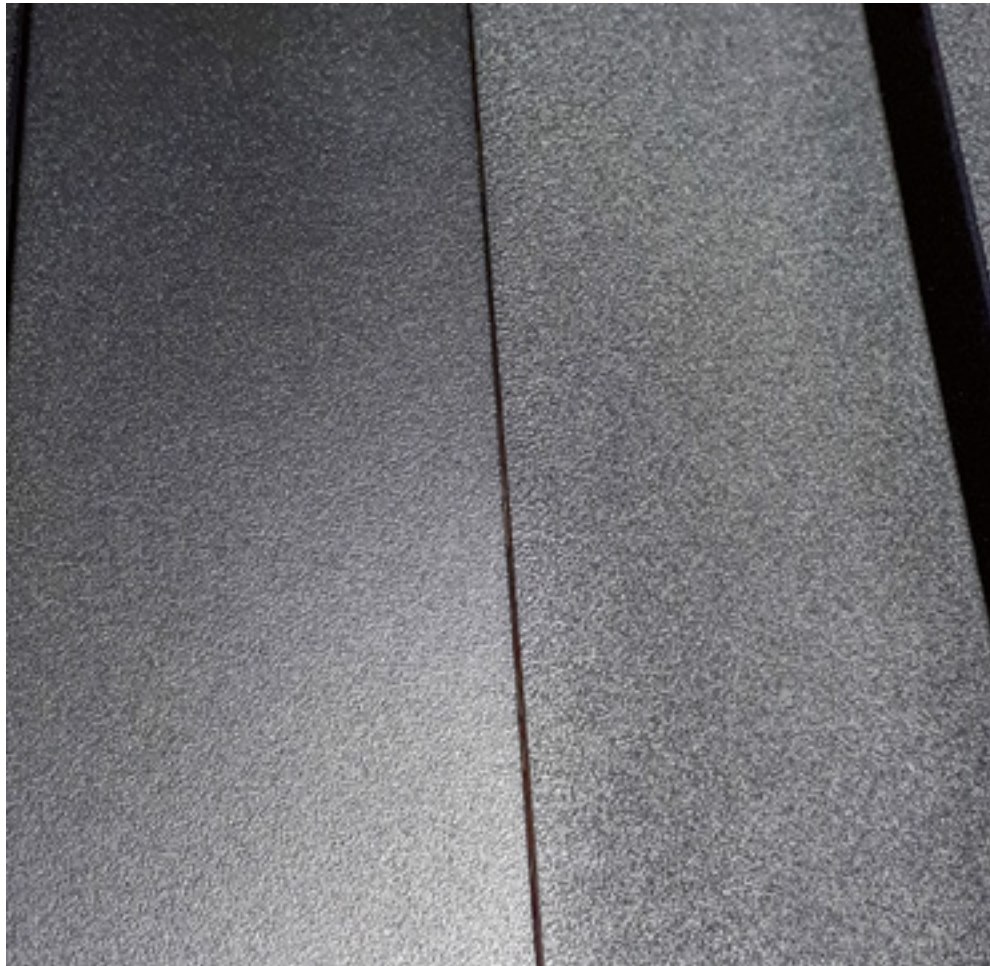
Im vorliegenden Fall sollten die Bauteile mit einem Feinstrukturpulver beschichtet werden. Visuell konnten in einigen Bereichen eine gröbere Struktur und Farbunterschiede festgestellt werden (Siehe Foto).

Die Strukturunterschiede sind mit dem bloßen Auge zu erkennen. Abweichungen der Schichtdicke können zu solchen Effekten führen.

## Höhere Schichtdicken von Feinstrukturpulvern können gröbere Strukturen der Beschichtungsoberfläche ausbilden.

Die Messungen ergaben starke Unterschiede in den Schichtdicken. In den Bereichen mit gröberer Struktur wurden in Bezug auf die Sollschichtdicken zu hohe Schichtdicken gemessen. In anderen Bereichen wurden zu niedrige Schichtdicken ermittelt. Hier wurde die Struktur der Stahloberfläche nicht ausreichend durch die Pulverbeschichtung egalisiert.
