# Gründlich Reinigen

## Weißer Punkte in schwarzer Beschichtung

VON HEIKE SCHUSTER

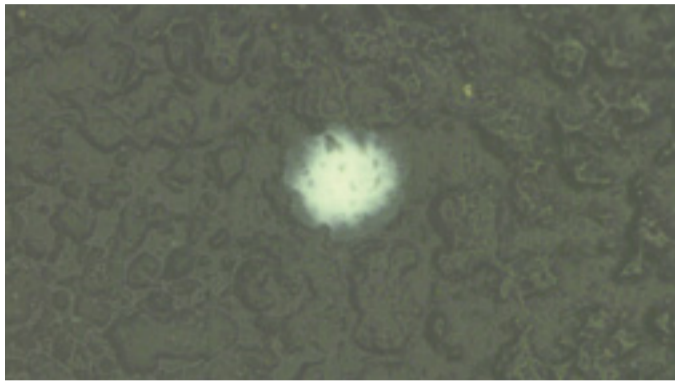
Die DFO wurde zur Aufklärung der Ursache hinzugezogen. Zur Untersuchung wurden fehlerhafte Bauteile, Rückstände aus dem Ultraschallsieb und Rückstände aus dem Zyklon der Beschichtungsanlage zur Verfügung gestellt. Die lichtmikroskopische Untersuchung zeigte die weißen Einschlüsse mit einem Durchmesser von ca. 200 µm eingebettet in der schwarzen Beschichtung (Abb.1).

Abb. 1: Die lichtmikroskopische Aufnahme zeigt eine der weißen Fehlerstellen mit ca. 200 µm Durchmesser.

Folglich handelte es sich bei den Fehlerstellen um eine Verunreinigung mit einem

weißen Pulverlack. Um die Herkunft der Verunreinigung einzugrenzen, untersuchte die DFO die Rückstände aus dem Ultraschallsieb und die Rückstände aus dem Zyklon ebenfalls mittels REM/EDX. Beide Proben bestanden aus einer Mischung unterschiedlicher Rückstände aus dem Pulverbeschichtungsprozess. Hauptsächlich bestanden die Proben jedoch aus Titandioxid. Damit war eine Kontamination mit Fremdpulver über die Rückgewinnung sehr wahrscheinlich.

Die Ursache des Fehlerbildes ließ sich in diesem Fall durch eine gründliche Reinigung der Beschichtungsanlage beheben. Bei einem Farbwechsel von hellen zu dunklen Farbtönen ist besonderes Augenmerk auf die Reinigung der Anlage zu legen, da bereits kleinste Verunreinigungen zu stark sichtbaren Fehlern führen. Folgende Prozessschritte sollten einer gründlichen Reinigung unterzogen werden:

- Reinigung des Umfelds der Beschichtungskabine, da durch deren Saugleistung Pulverreste und weitere Verunreinigungen angesaugt werden können
- Reinigung der Schläuche, da es innerhalb der Schläuche zu Ansinterungen von Pulverlack kommen kann
- Reinigung des Zyklons, da auch hier Ansinterungen von Pulverlack zu Verunreinigungen führen können

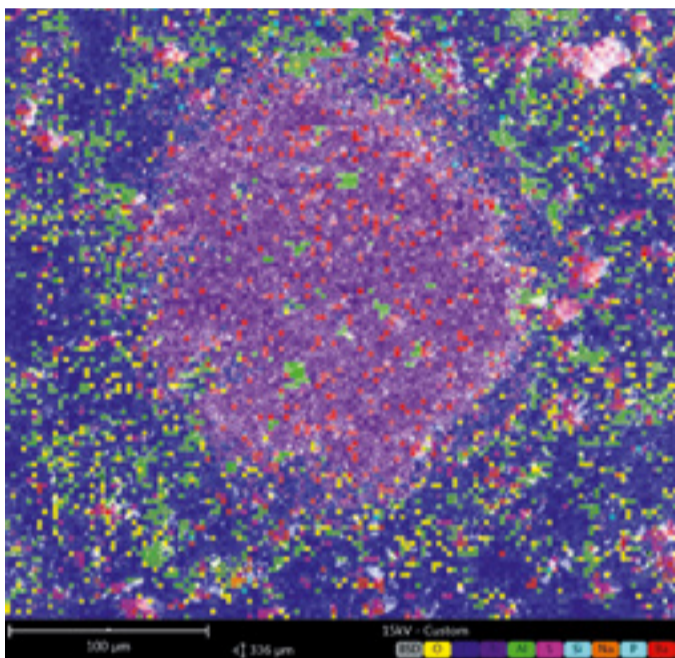
Abb. 2: Das REM/EDX-Mapping zeigt eine große Menge Titandioxid.

Unterschiede in der Menge des detektierten Titans, typischerweise in Form von Titandioxid (Weißpigment). Im Bereich der Fehlerstellen zeigte sich eine größere Menge an Titandioxid (Abb.2). Im untersuchten Bereich des schwarzen Pulverlacks zeigte sich dagegen nur eine sehr geringe Menge an Titandioxid. Eine homogene Aufkonzentration des Titandioxids aus dem schwarzen Pulverlack, ist thermodynamisch jedoch sehr unwahrscheinlich.
