# Ausfall nach Korrosionsprüfung

Nicht bestandene Salzsprühnebelprüfungen basieren nicht immer auf Vorbehandlungsproblemen

VON HEIKE SCHUSTER

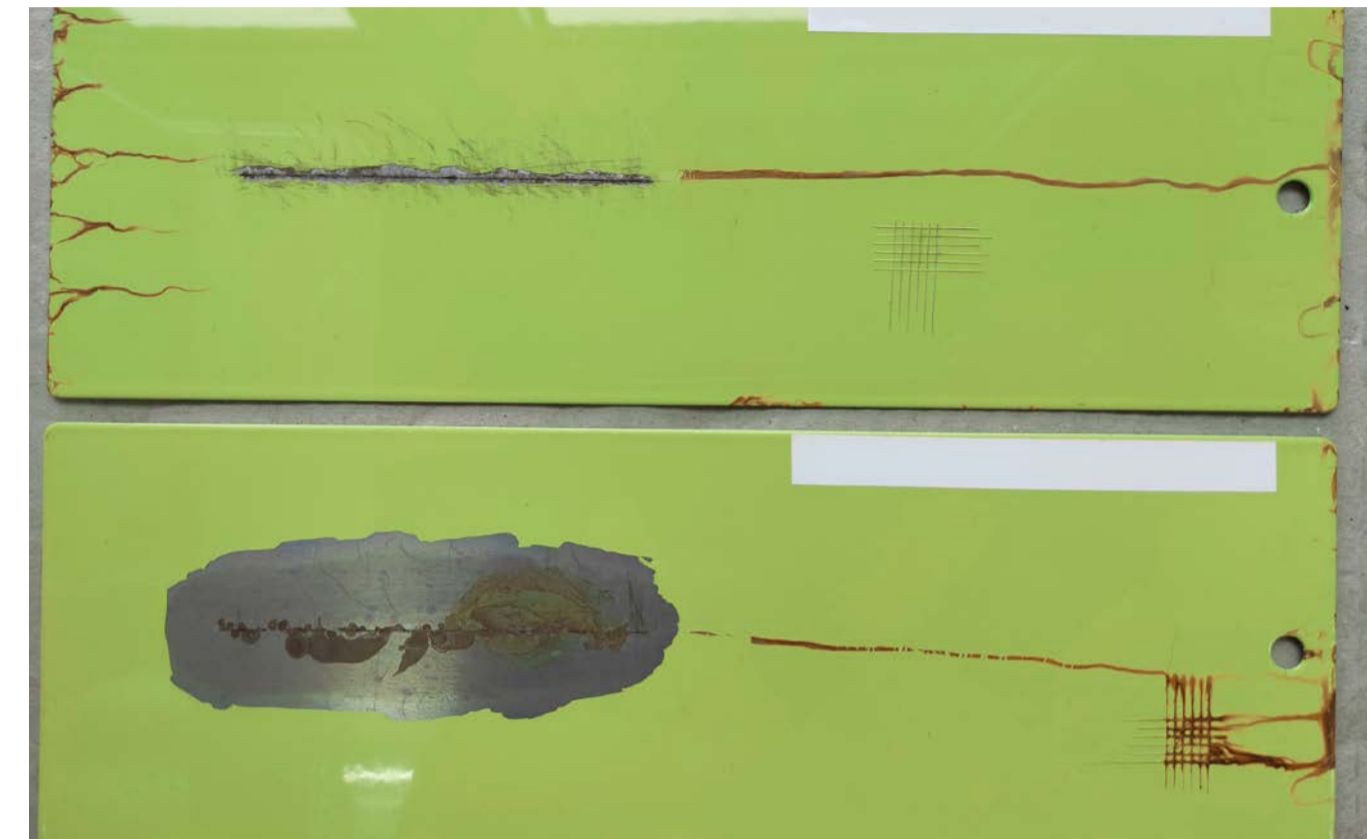
Bei einem Kunden der DFO Service GmbH traten nach einer Salzsprühnebelprüfung großflächige Enthftungen der Beschichtung am Ritz auf (s. Foto). Bei einem derartigen Fehlerbild vermutet man meist eine unzureichende Vorbehandlung des Substrates. Um die Oberfläche des Substrates zu untersuchen, wurde die Be-

Die Pulverlackierung zeigte einen deutlichen Ausfall nach der Korrosionsprüfung.

schichtung eines Teilstücks entfernt und mittels energiedispersiver Röntgenspektrometrie (EDX) untersucht. Dabei konnten die Elemente Chlor und Natrium nachgewiesen werden, die aus dem Salznebel (Natriumchlorid) der Prüfung stammten. Fremdelemente bzw. andere Verunreinigungen konnten nicht nachgewiesen werden. Eine weitere Ursache für Haftfestigkeitsprobleme könnte eine Verunreinigung der Substratoberfläche durch organische Substanzen sein, die durch die EDX nicht ausreichend nachgewiesen werden kann.

hatten und somit nicht mehr nachweisbar waren. Auffällig war, dass die Enthftung nur bei den mit Pulverlack beschichteten Bauteilen auftrat. Bei mit Flüssiglack beschichteten Bauteilen befand sich die Enthftung

unterhalb des Grenzwertes, die Korrosionsprüfung war somit bestanden. Da aufgrund der EDX-Analyse und IR-Spektroskopie ein Vorbehandlungsproblem sehr unwahrscheinlich war, musste untersucht werden, ob die Ursache im Pulverlack selbst zu finden war. Eine weitere häufige Ursache für Haftfestigkeitsprobleme kann eine unzureichende Aushftung der Beschichtung sein, die auch die Chemikalienbeständigkeit der Beschichtung verschlechtert. Um dies zu prüfen, wurde zuerst der Schnelltest mittels Abriebes der Beschichtung mit einem in Isopropanol getränkten Tuches durchgeführt. Die Beschichtung ließ sich nicht abreiben. Ein weiterer Schnelltest zur Überprüfung der Aushftung eines Pulverlackes ist die Nachhärtung. Ein Teilstück der Pulverlackbe-

schichtung eines Bauteils mit mangelhafter Korrosionsbeständigkeit wurde für 20 Minuten bei 180 °C im Ofen erhitzt. Im Anschluss an die Nachhärtung war das Teilstück der Beschichtung flexibler als zu Beginn. Nun war klar, dass es sich in diesem Fall um ein Aushftungsproblem handeln musste.

Um dies analytisch zu belegen, wurde eine DSC (Differential Scanning Calorimetry) durchgeführt. Diese bestätigte die Theorie der Untervernetzung des Pulverlackes, da bei einer ausreichend ausgehärteten Beschichtung beide Durchläufe nahezu identische Kurvenverläufe hätten zeigen müssen.

Um die Korrosionsbeständigkeit zu überprüfen werden meist Normbleche anstelle von Bauteilen verwendet. Die beschichteten Bleche werden mit den zu produzierenden Bauteilen an freien Plätzen im Ofen ausgehärtet, ohne zu überprüfen, ob die Ofentemperatur auch an diesen Plätzen im Ofen erreicht wird. Es empfiehlt sich, der Fertigung von Prüfblechen die gleiche Aufmerksamkeit zu schenken, wie den zu produzierenden Bauteilen.
