Holzbeschichtung

Wie Gutachten von Sachverständigen vor Gericht Klarheit schaffen

ERNST-HERMANN TIMMERMANN

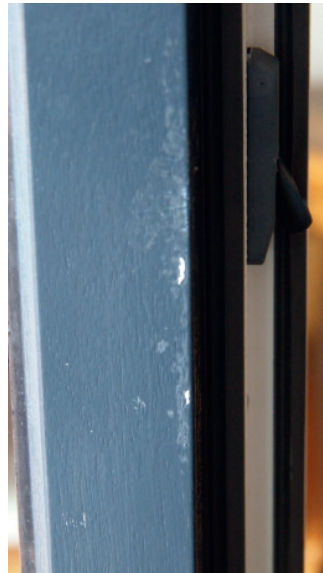
Der Beweisbeschluss des Amtsgerichts war verständlich formuliert: „An den Türen, Fenstern ... befinden sich folgende Mängel ... im Bereich der Falze bzw. der Auflage der Fensterläden auf den Fensterrahmen liegen Verklebungen/Verblockungen der Farbbeschichtung zum Teil mit Farbabrissen vor ... an den Türen und Fenstern ist von außen weiße Farbe aus dem Innenbereich zu sehen“ (Bild 1). Es handelte sich hier um Holzfenster und Türen eines Altbaus, die überarbeitet und neu lackiert worden waren.

Bild 1: Das Schadensbild zeigt Farbabrissse. Fotos: DFO

Im technischen Datenblatt des Lacks gab es jedoch einen Hinweis, dass es, wenn dieser Anpressdruck überschritten wird, dennoch zu Verblockungen bzw. Verklebungen kommen kann. Dies wurde im Labor überprüft, in dem man die Blockfestigkeit mit einem höheren Druck überprüft hat und das Fehlerbild nachstellen konnte. Was aber war die Ursache für den höheren Anpressdruck? Bei Überprüfung der Fenster in Einbaulage zeigte sich, dass sich die Fenster verzogen hatten. Dies ist jedoch vor der Neubeschichtung nicht aufgefallen. In den Verzugsbereichen war der Anpressdruck dadurch deutlich höher als erlaubt.

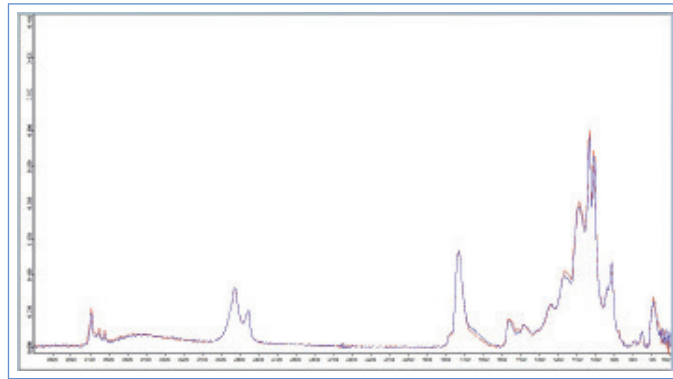
Bild 2: Die beiden Kurven der IR-Spektroskopie dokumentieren die Spektren der Proben (Estbeschichtung: blau, Zweitbeschichtung: rot)

Der Sachverständige verließ sich dann doch lieber auf die IR-Spektroskopie, da er das Auspendeln nicht auswerten konnte. Die Ergebnisse der IR-Spektroskopie (Bild 2) waren dann doch recht eindeutig. Die entnommenen Proben waren identisch. Insofern lagen keine Unterschiede vor.

Die Kopfschmerzen der Beklagten konnten auf die Lösemittel der Grundierung zurückgeführt werden, deren Einsatz die Beklagte jedoch genehmigt hatte. Hierbei handelt es sich um terpenhaltige Lösemittel, die zwar grundsätzlich ein Naturprodukt aber damit nicht automatisch unschädlich sind. ■
