Troubleshooting

Nasslacke richtig trocknen und aushärten

ERNST-HERMANN TIMMERMANN

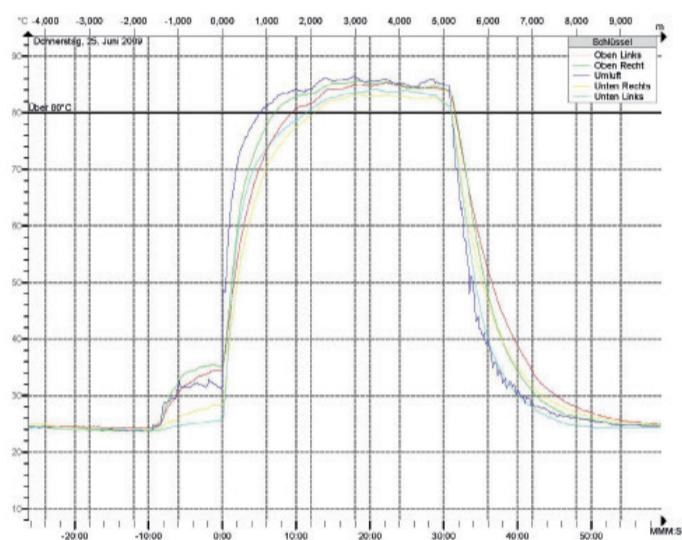
Die Ofenkurve zeigte, dass die Bauteile zwar 30 min im Ofen waren. Die Bauteile erreichten die notwendige Temperatur aber nur über einen Zeitraum von etwa 18 - 24 min.

Auf Nachfrage teilte der Beschichter mit, dass er die Bandgeschwindigkeit beim Serienanlauf im Vergleich zu den Probebeschichtungen so erhöht habe und dass die Ofenzeit von 30 min eingehalten würde. Er hatte schlichtweg vergessen, dass die Bauteile aufgeheizt werden müssen.
