Verringerte Haftfestigkeit

Bei Gussbauteilen aus Stahl löste sich die Beschichtung

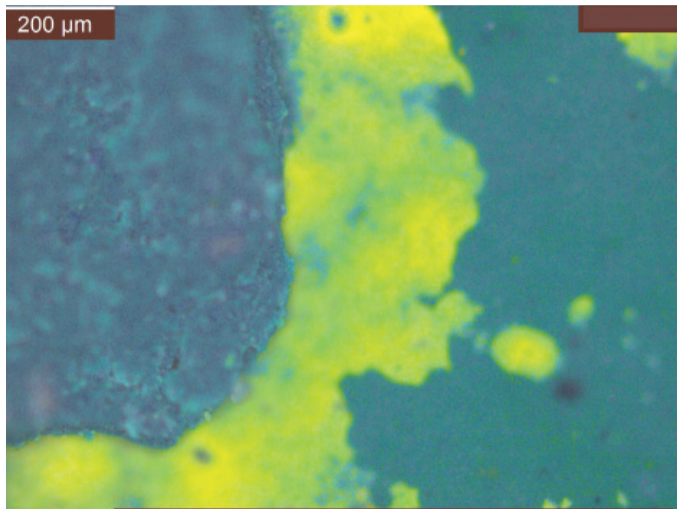
Bei der ersten Probe zeigten sich drei Schichten: eine blaue Beschichtung (Decklack), eine zweite blaue Beschichtung (Gießerei-Grundierung) und gelbe Rückstände.

Als erstes hat die DFO die Unterseiten der Beschichtung lichtmikroskopisch untersucht. Bei der ersten Probe waren drei Schichten zu erkennen: eine blaue Beschichtung (Decklack), eine zweite blaue Beschichtung (Gießerei-Grundierung) und gelbe Rückstände. Man konnte deutlich sehen, dass auf der Unterseite der Beschichtung große Mengen der Gießerei-Grundierung anhafteten. Daraus ließ sich schließen, dass der Bruch innerhalb der Grundierung stattfand und nicht zwischen Grundierung und Decklack. Auf der Rückseite der zweiten Probe waren Reste der schwarzen Grundierung zu erkennen.

Als Fehlerursache konnten folglich eine kohäsive Schwäche der Grundierung (z.B. aufgrund unzureichender Aushärtung der Gießerei-Grundierung) und eine mangelhafte Reinigung der Grundierung vor der Decklacklackierung festgestellt werden. Durch eine zu lange Zwischenlagerung der grundierten Bauteile vor dem

Überlackieren kann es zu verringerter Haftfestigkeit kommen. Aus diesem Grund werden Gießerei-Grundierungen vor dem Überlackieren in der Regel angeschliffen.

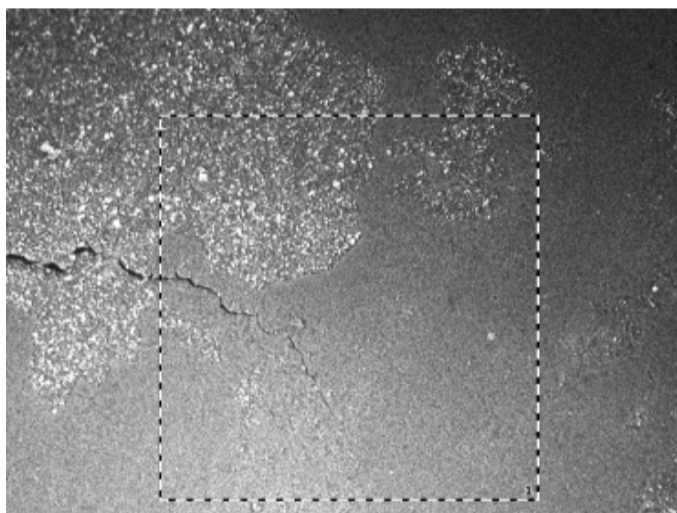
Die gelben Bereiche zeigen sich im Rasterelektronenmikroskop als dunkle Flächen. In diesem Bereich ließ sich neben einem erhöhten Titangehalt ein typisches Beschichtungsstoff-Spektrum detektieren. Mit sehr hoher Wahrscheinlichkeit handelt es sich dabei um die Rückstände der gelben Beschriftung.

Vergleich aufgenommen. Die IR-Messungen ergaben, dass der Decklack einer Epoxidharzbeschichtung entspricht. Die Spektren des blauen und des schwarzen Untergrunds waren beide einer Korrosionsschutzgrundierung (Gießerei-Grundierung) zuzuordnen. Das IR-Spektrum der gelben Rückstände unterschied sich von den Spektren der Grundierung und des Decklacks und konnte letztlich einem Filzstift zugeordnet werden.
