# Verstopfte Pulverlackieranlage?

Dass die Lackherstellung und -anwendung äußerst komplex und alles andere als simpel ist, zeigt wieder das folgende Praxisbeispiel, bei dem eine verstopfte Pulverlackieranlage zu hitzigen Diskussionen führte.

David Hoffmann

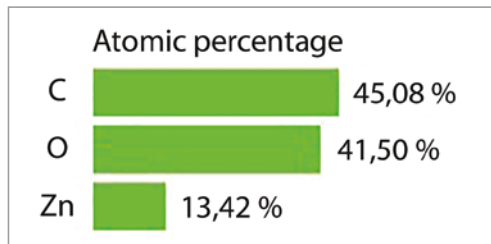
**Bild 2** > Elementare Zusammensetzung der Zinkstaubgrundierung mit hohem Zink-Anteil.
