# Wie steuert man den Glanzgrad einer Beschichtung?

Lokal stark voneinander abweichende Glanzgrade auf Bauteilen können eine umfangreiche Fehlersuche nach sich ziehen. Das folgende Schadensfall-Beispiel aus der Automobilindustrie zeigt, wie so einem vermeintlich rätselhaften Fehlerbild am Ende meist doch eine simple und eindeutige Ursache zugeordnet werden kann.

David Hoffmann

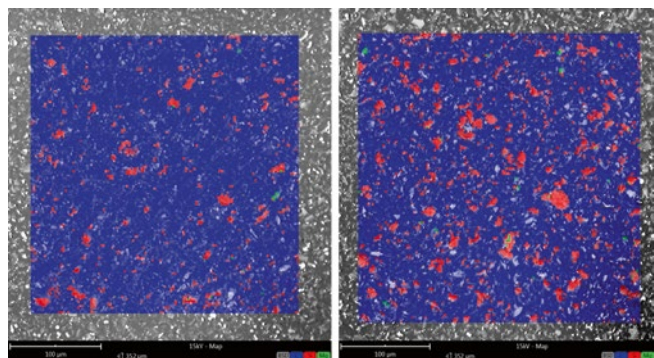
Daraufhin wurden per energiedispersiver Röntgenspektroskopie (EDX) erneut die Bereiche von höherem Glanzgrad mit den Bereichen niedrigerer Glanzgrade verglichen. Mit Fokussierung auf das Element Silizium machten die EDX-Mappings sichtbar, dass in den matten Bereichen deutlich mehr Silizium detektierbar war als in den glänzenderen Bereichen (*Bild 1*). Silizium kann in Beschichtungen in vielfacher Form vorkommen: Typischerweise werden hier zum Beispiel Füllstoffe auf Basis von Schichtsilikaten oder Entschäumer und Verlaufsmittel auf Silan- oder Siloxan-Basis eingesetzt. In diesem Fall

**Bild 1** > EDX-Mapping der glänzenderen Bereiche (links) und der matteren Bereiche (rechts) der Beschichtung in Aufsicht (blau = Kohlenstoff, rot = Silizium).

war pyrogenes Siliziumdioxid als Mattierungsmittel in der Lackrezeptur enthalten. Als relativ grobkörniger Lackbestandteil verteilt sich das Siliziumdioxid homogen in der Beschichtung, was in einer Aufrauung der Beschichtungstopografie resultiert. Dies ist gleichbedeutend mit einer Reduzierung des Glanzgrades. Über Menge und Teilchengröße der pyrogenen Kieselsäure lässt sich der Glanzgrad einer Beschichtung steuern.

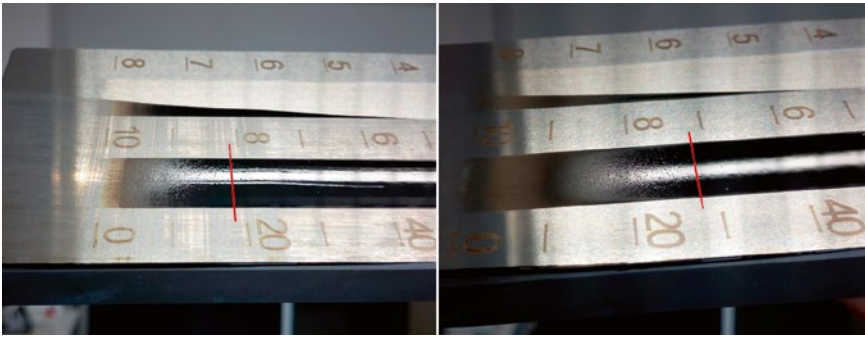
**Bild 2** > Ergebnis des Grindometer-Aufzugs einer fehlerfreien Lackcharge (links) und der fehlerhaften Charge (rechts).

Ein einfacher Grindometer-Aufzug der auffälligen Lackcharge klärte entsprechend die Fehlerursache: Die Kornfeinheit lag bei knapp unter 30 µm. Lackchargen, die das Fehlerbild nicht zeigten, wiesen Kornfeinheiten von unter 20 µm auf (Bild 2). Bei Soll-Schichtdicken von 30 µm ist eine nur knapp darunter liegende Kornfeinheit zu hoch, da es immer zu Schichtdickenschwankungen mit leicht unterbeschichteten Bereichen kommen kann – wie in diesem Fall geschehen. Sind die Partikel des Mattierungsmittels größer als die Schichtdicke der Beschichtung, ragen sie aus dieser hinaus und erzeugen eine mattere Oberfläche als beabsichtigt. Bei den nachträglichen Lackerversuchen wurden höhere Schichtdicken auflackiert, weshalb das Fehlerbild nicht reproduzierbar war. Die Ursache des Fehlerbildes war folglich ein Produktionsfehler aufgrund einer ungenügenden Dispergierung beziehungsweise Feinmahlung des Mattierungsmittels. //
