Kleine Ursache – große Wirkung

Haftfestigkeitsverluste werden häufig durch eine schlechte Vorbehandlung oder eine fehlerhafte Applikation ausgelöst. Allerdings kann die Ursache auch im Lacksystem oder in anderen vorgeschalteten Prozessen liegen, wie das folgende Fallbeispiel zeigt.

Lackieranlage als Fehlerquelle ausgeschlossen

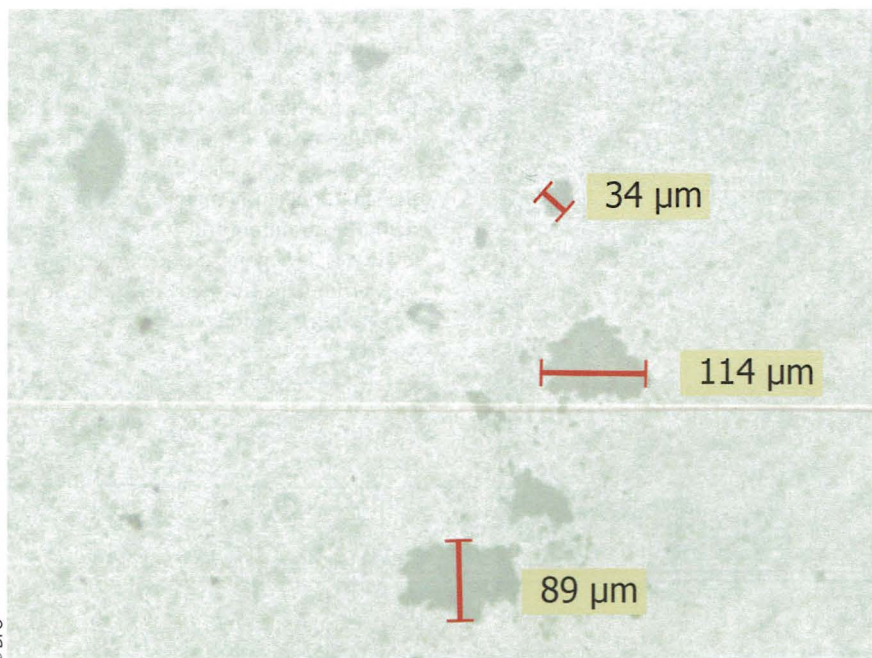
Die Unterseite des Decklacks weist Rückstände der Grundierung auf.

Parallel dazu wurde sowohl die Decklackunterseite als auch die Grundierungsoberfläche im Labor der DFO untersucht. Im ersten Schritt erfolgte eine lichtmikroskopische Untersuchung der Oberfläche. Dabei konnte festgestellt werden, dass sich der Decklack überwiegend rückstandsfrei von der Grundierung ablöst, jedoch an manchen Stellen auch größere Fragmente der Grundierung anhafteten. Es schien also eine Trennschicht zu geben.

Das Ergebnis war eindeutig: In der fehlerhaften Probe konnte im Delaminations-

bereich ein Stoff nachgewiesen werden, der unter anderem als Rheologieadditiv eingesetzt wird. Jedoch wird dieser Stoff auch in Kosmetika und vielen anderen Produkten verwendet, weshalb das Ergebnis vom Lacklieferanten angezweifelt wurde. Da die Kontamination aber sehr großflächig auf der Oberfläche verteilt war, konnte eine Fremdkontamination weitgehend ausgeschlossen werden. Vom Lackhersteller wurde dennoch angenommen, dass die Substanz über die Luft und mit „Kosmetika“ als Quelle in den Prozess eingetragen wurde.

Aus diesem Grund wurde Aluminiumfolie im Lackierbereich ausgelegt und nach 24 Stunden wieder entnommen. Auf den Folienoberflächen konnten keinerlei Fremdstoffe nachgewiesen werden, die zu den auf den Fehlerbauteilen gefundenen Substanzen passten. Die Haftfestigkeitsprobleme konnten somit eindeutig dem Rheologieadditiv zugeordnet werden, das für diese Lackrezeptur und Anwendung offensichtlich nicht geeignet war.
