Kleine Ursache – große Wirkung

Haftfestigkeitsverluste werden häufig durch eine schlechte Vorbehandlung oder eine fehlerhafte Applikation ausgelöst. Allerdings kann die Ursache auch im Lacksystem oder in anderen vorgeschalteten Prozessen liegen, wie das folgende Fallbeispiel zeigt.

Lackieranlage als Fehlerquelle ausgeschlossen

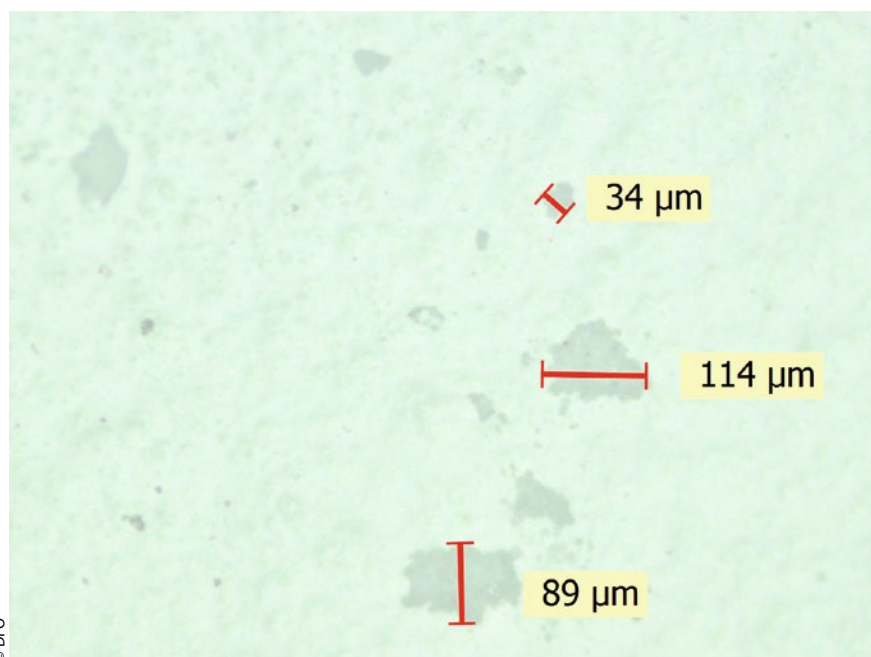
Die Unterseite des Decklackes weist Rückstände der Grundierung auf.

Parallel dazu wurde sowohl die Decklackunterseite als auch die Grundierungsoberfläche im Labor der DFO untersucht. Im ersten Schritt erfolgte eine lichtmikroskopische Untersuchung der Oberfläche. Dabei konnte festgestellt werden, dass sich der Decklack überwiegend rückstandsfrei von der Grundierung ablöst, jedoch an manchen Stellen auch größere Fragmente der Grundierung anhafteten. Es schien also eine Trennschicht zu geben.

Das Ergebnis war eindeutig: In der fehlerhaften Probe konnte im Delaminations-

bereich ein Stoff nachgewiesen werden, der unter anderem als Rheologieadditiv eingesetzt wird. Jedoch wird dieser Stoff auch in Kosmetika und vielen anderen Produkten verwendet, weshalb das Ergebnis vom Lacklieferanten angezweifelt wurde. Da die Kontamination aber sehr großflächig auf der Oberfläche verteilt war, konnte eine Fremdkontamination weitgehend ausgeschlossen werden. Vom Lackhersteller wurde dennoch angenommen, dass die Substanz über die Luft und mit „Kosmetika“ als Quelle in den Prozess eingetragen wurde.

Aus diesem Grund wurde Aluminiumfolie im Lackierbereich ausgelegt und nach 24 Stunden wieder entnommen. Auf den Folienoberflächen konnten keinerlei Fremdstoffen nachgewiesen werden, die zu den auf den Fehlerbauteilen gefundenen Substanzen passten. Die Haftfestigkeitsprobleme konnten somit eindeutig dem Rheologieadditiv zugeordnet werden, das für diese Lackrezeptur und Anwendung offensichtlich nicht geeignet war.
