Rühren nicht vergessen

Nicole Dopheide

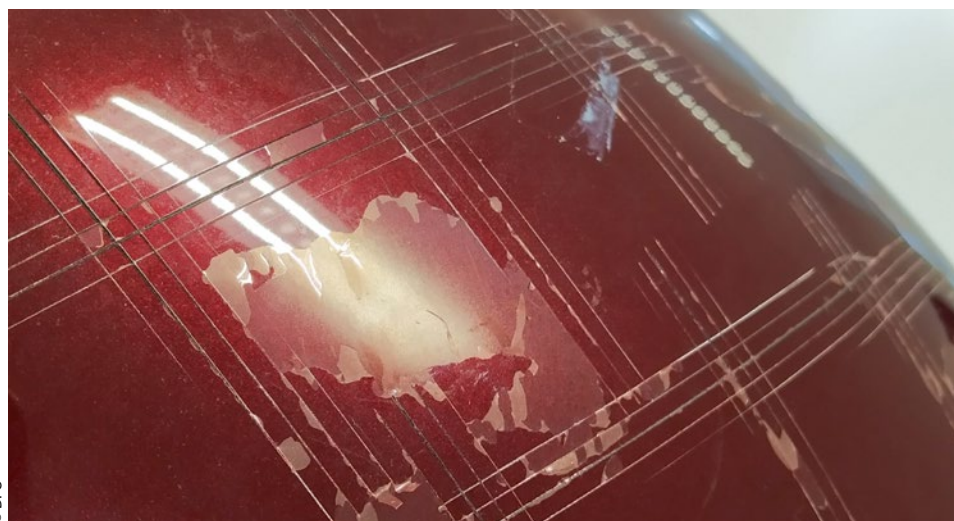
Bild 1 > Delamination des Klarlacks vom Basislack

Im vorliegenden Beispiel war dies der Fall: Nur belastete Bauteile zeigten nach einiger Zeit Haftfestigkeitsverluste, dabei handelte es sich um eine Feldreklamation. Die Rückstellmuster zeigten bei der Gitterschnittprüfung keine Probleme. Bei Gesprächen mit dem Beschichter stellte sich heraus, dass bei dieser Lackcharge anfänglich der Farbton nicht in Ordnung war und dieser vor Ort mit Hilfe von Glimmerpaste und Lösemittel nachgetönt wurde. Diese Nachtönung wurde zunächst in einem der vielen Einzelgebinde durchgeführt. Es wurde eine Probebeschichtung durchgeführt und das Ergebnis für in Ordnung befunden.

Eine Zumischung zu einem Lacksystem – sei es bei der Produktion, dem Auflacken, einer Nachtönung oder der Einstellung der Viskosität durch Lösemittelzugabe – sollte immer unter Rühren stattfinden, um solche und vergleichbare negative Auswirkungen zu vermeiden. //

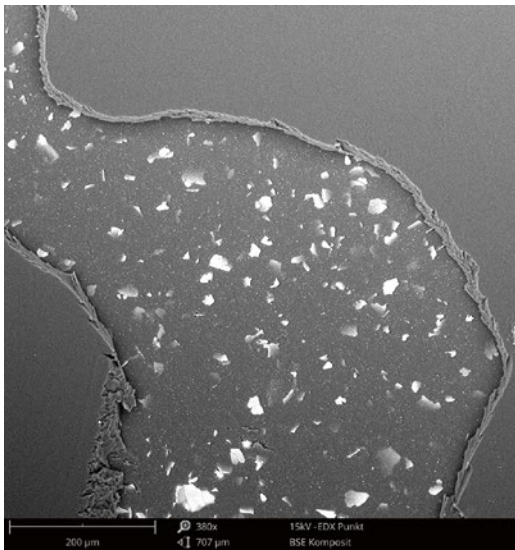
Bild 2 > REM-Bild: Aufsicht auf Delaminationsbereich

Nun stellte sich die Frage, warum es trotzdem zu dieser Feldreklamation kam. Die Delamination der Beschichtung wurde im Labor des DFO näher untersucht. Mit Hilfe des Rasterelektronenmikroskops konnte dargestellt werden, dass die Trennebene nahezu rückstandsfrei zwischen Basislack und Klarlack lag. Per infrarotspektroskopischer Untersuchungen konnte ein „chemischer Abbau“ des Basislacks oder des Klarlacks ausgeschlossen werden. Der Klarlack war ausreichend ausgehärtet und organische Kontaminationen konnten ebenfalls nicht detektiert werden.

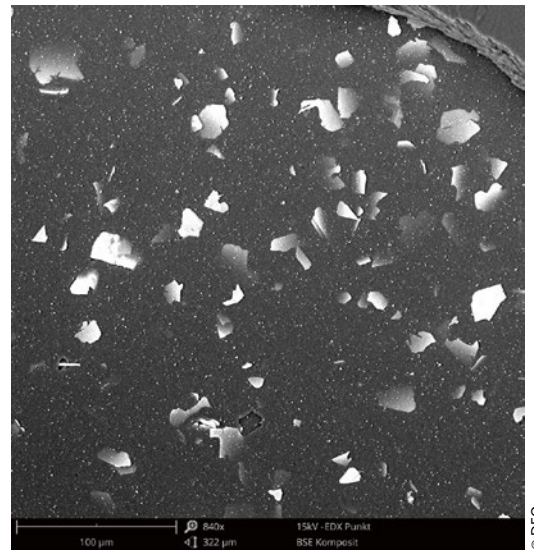
Bild 3 > REM-Bild: Aufsicht auf die Basislackoberfläche mit an der Oberfläche angereicherten Pigmenten (helle Flächen und Spots)

Bei dieser Analyse wurde eine erhöhte Menge der beiden Rotpigmente MePTCDI und Chinacridon an der Oberseite des Basislacks festgestellt. Zusätzlich wurde festgestellt, dass die MePTCDI- und Chinacridon-Konzentration in den ersten circa 10 bis 50 nm signifikant abfällt. Die Konzentration direkt an der Oberfläche lag um etwa eine Zehnerpotenz über der Konzentration des roten Pigments im Volumen der Beschichtung. Darüber hinaus wurden keine anderen haftfestigkeitsmindernden Substanzen wie Silikone oder Öle im Delaminierungsbereich gefunden.

Die erhöhte Konzentration von MePTCDI und Chinacridon an der Basislackoberfläche deutet auf ein Aufschwimmen der Pigmente hin. Nun musste nur noch die Frage geklärt werden, warum sich das Pigment an der Oberfläche des Basislacks angereichert hat.

Die Begründung war, dass ein Aufrühren ohnehin unmittelbar vor der Lackierung stattfinden sollte. Dies geschah jedoch teilweise erst Stunden oder Tage später. Somit wurde ein klassischer Lösemittelschock im Gebinde verursacht, bei dem durch die nun an der im Gebinde lokal hohen Menge an Lösemittel die Dispergieradditive von den Pigmenten desorbiert wurden. Die somit destabilisierten Pigmente reichert sich anschließend an der Oberfläche des Lackfilms an und führten zu einer reduzierten Haftfestigkeit der nachfolgenden Klarlackschicht, was wiederum zu der Delamination führte.
