Rühren nicht vergessen

Ein sehr häufig auftretendes Fehlerbild sind abplatzende Beschichtungen – ob vom Substrat oder von einer darunterliegenden Beschichtung. Meist liegt die Ursache in einer mangelhaften Vorbehandlung, einer ungeeigneten Grundierung oder einem falschen Mischungsverhältnis. In einigen Fällen ist es jedoch nicht so einfach...

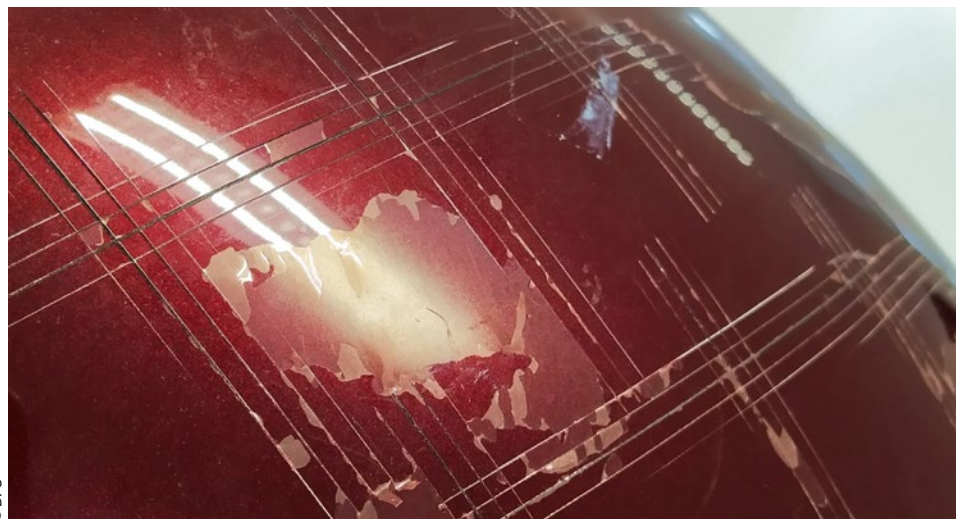
Bild 1 > Delamination des Klarlacks vom Basislack

Im vorliegenden Beispiel war dies der Fall: Nur belastete Bauteile zeigten nach einiger Zeit Haftfestigkeitsverluste, dabei handelte es sich um eine Feldreklamation. Die Rückstellmuster wiesen bei der Gitterschnittprüfung keine Probleme auf. Bei Gesprächen mit dem Beschichter stellte sich heraus, dass bei dieser Lackcharge anfänglich der Farbton nicht in Ordnung war und vor Ort mit Hilfe von Glimmerpaste und Lösemittel nachgetönt wurde. Die Nachtönung wurde zunächst in einem der vielen Einzelgebinde durchgeführt und das Ergebnis einer Probebeschichtung für in Ordnung befunden. Nun stellte sich die Frage, warum es trotzdem zu dieser Feldreklamation kam. Die Delamination der Beschichtung wurde im Labor des DFO näher untersucht. Mit Hilfe des Rasterelektronenmikroskops konnte dargestellt werden, dass die Trennebene nahezu rückstandsfrei zwischen Basislack und Klarlack lag. Per infrarotspektroskopischer Untersuchungen konnte ein „chemischer Abbau“ des Basislacks oder des Klarlacks ausgeschlossen werden. Der Klarlack war ausreichend ausgehärtet und organische Kontaminationen konnten ebenfalls nicht detektiert werden.

Eine Zumischung zu einem Lacksystem – sei es bei der Produktion, dem Auflacken, einer Nachtönung oder der Einstellung der Viskosität durch Lösemittelzugabe – sollte immer unter Rühren stattfinden, um solche und vergleichbare negative Auswirkungen zu vermeiden. //

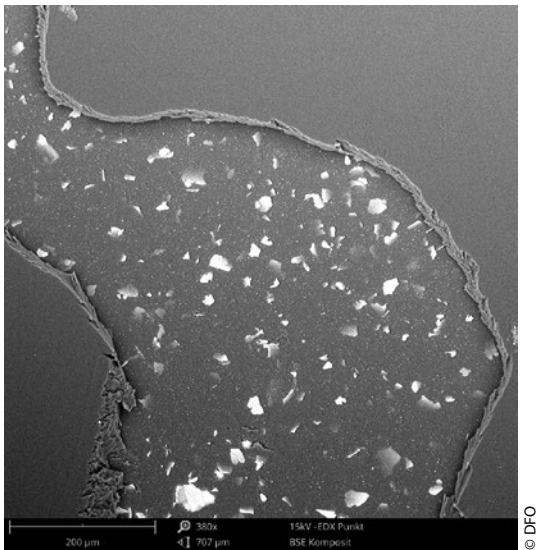
Bild 2 > REM-Bild: Aufsicht auf Delaminationsbereich

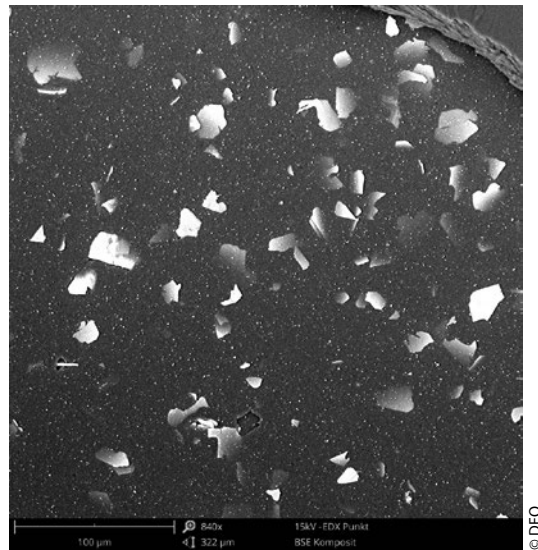
Bild 3 > REM-Bild: Aufsicht auf die Basislackoberfläche mit an der Oberfläche angereicherten Pigmenten (helle Flächen und Spots)

Bei dieser Analyse wurde eine erhöhte Menge der beiden Rotpigmente MePTCDI und Chinacridon an der Oberseite des Basislacks ermittelt. Zusätzlich wurde festgestellt, dass die MePTCDI- und Chinacridon-Konzentration in den ersten circa 10 bis 50 nm signifikant abfällt. Die Konzentration direkt an der Oberfläche lag um etwa eine Zehnerpotenz über der Konzentration des roten Pigments im Volumen der Beschichtung. Darüber hinaus wurden keine anderen haftfestigkeitsmindernden Substanzen wie Silikone oder Öle im Delaminierungsbereich gefunden.

Die erhöhte Konzentration von MePTCDI und Chinacridon an der Basislackoberfläche deutet auf ein Aufschwimmen der Pigmente hin. Nun musste nur noch die Frage geklärt werden, warum sich das Pigment an der Oberfläche des Basislacks angereichert hat.

Die Begründung war, dass ein Aufrühren ohnehin unmittelbar vor der Lackierung stattfinden sollte. Dies geschah jedoch teilweise erst Stunden oder Tage später. Somit wurde ein klassischer Lösemittelschock im Gebinde verursacht, bei dem durch die nun an der im Gebinde lokal hohen Menge an Lösemittel die Dispergieradditive von den Pigmenten desorbiert wurden. Die somit destabilisierten Pigmente reichert sich anschließend an der Oberfläche des Lackfilms an und führten zu einer reduzierten Haftfestigkeit der nachfolgenden Klarlackschicht, was wiederum zu der Delamination führte.
