Streifen auf Küchenfronten – wo liegt die Ursache?

Küchenfronten sind die Schokoladenseite einer jeden Küche. Zeigen sich auf den Beschichtungen Streifen und Flecken, ist dies ein störender Anblick und wird zu Recht vom Kunden bemängelt. Unsachgemäße Reinigung ist eine mögliche Ursache, doch es lohnt sich, genau hinzuschauen...

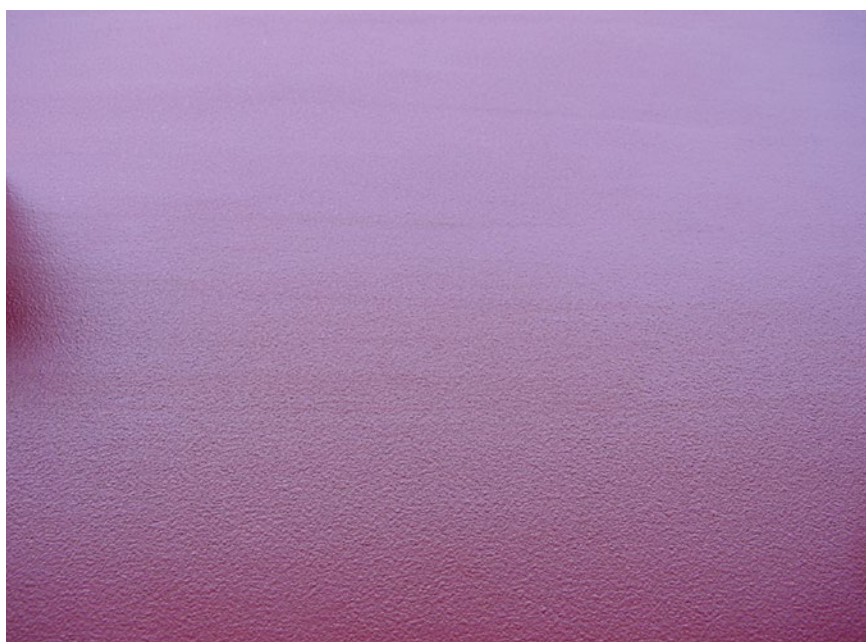
Im vorliegenden Fall wurde die DFO-Service damit beauftragt, die Ursache einer Streifen- und Fleckenbildung an Küchenfronten zu ermitteln. Im Vorfeld wurde schon ein Küchengutachter zu Rate gezogen, der zu dem Schluss kam, dass es sich bei den Streifen um sogenannte „Putzstreifen“ (Bild 1) handele, die durch unsachgemäße Reinigung entstanden seien.

Bei durchgeführten Reinigungsversuchen mit unterschiedlichen handelsüblichen Reinigern konnte das Fehlerbild jedoch weder verbessert noch verschlechtert werden. Dies deutete darauf hin, dass es eine andere Ursache für die Streifen und Flecken geben musste.

Ein weiterer Aspekt, der gegen Putzstreifen sprach, war die Richtung der Streifen. Diese waren entweder exakt senkrecht oder quer zur Küchenfront ausgerichtet, in keinem Fall schräg oder ellipsenförmig, wie man es von einer typischen Wischbewegung bei der händischen Reinigung erwarten würde.

Bild 1 > Zunächst wurde vermutet, dass es sich bei diesem Fehlerbild um Putzstreifen handelt, die durch unsachgemäße Reinigung entstanden sind.

Aufgrund all der Informationen und Versuchserkenntnisse waren sowohl die Streifen als auch die Flecken auf eine mangelhafte Herstellung der Schichtpressstoffplatten zurückzuführen. In der Praxis spricht man hier abhängig von Herstell-/Pressverfahren der Platten von sogenannten „Hitze-“ oder auch „Wasserstreifen“. Das heißt, dieser Effekt ist auf Unregelmäßigkeiten beim Verpressen oder beim Schichtenaufbau zurückzuführen. Die Streifen waren folglich durch den Walzprozess entstanden und die Flecken

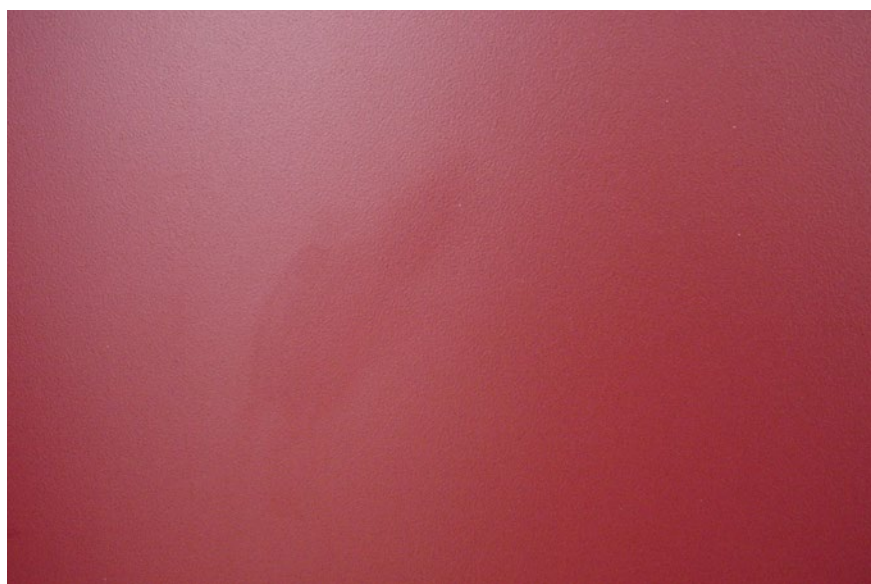
Das zweite Fehlerbild, die sogenannten „Fettflecken“ (*Bild 2*), waren auf den Fronten an verschiedenen Stellen in unterschiedlicher Ausprägung erkennbar. Ein Verteilungsmuster, das auf eine durch täglichen Gebrauch entstandene Fleckenbildung hinweist, ließ sich dabei nicht feststellen. Die Flecken konnten auch im Rahmen diverser Reinigungsversuche nicht wieder entfernt werden.

Bild 2 > Dieses als „Fettflecken“ bezeichnete Fehlerbild war auf den Fronten an verschiedenen Stellen in unterschiedlicher Ausprägung erkennbar.

durch die Einlagerung von Feuchtigkeit in das noch nicht vollständig vernetzte Harz. Solche Fehlerbilder können durch wechselnde Umweltbedingungen (Feuchtigkeit/Temperatur) zeitversetzt deutlicher erkennbar werden. //
