# Streifen auf Küchenfronten – wo liegt die Ursache?

Küchenfronten sind die Schokoladenseite einer jeden Küche. Zeigen sich auf den Beschichtungen Streifen und Flecken, ist dies ein störender Anblick und wird zu Recht vom Kunden bemängelt. Unsachgemäße Reinigung ist eine mögliche Ursache, doch es lohnt sich, genau hinzuschauen...

Nicole Dopheide

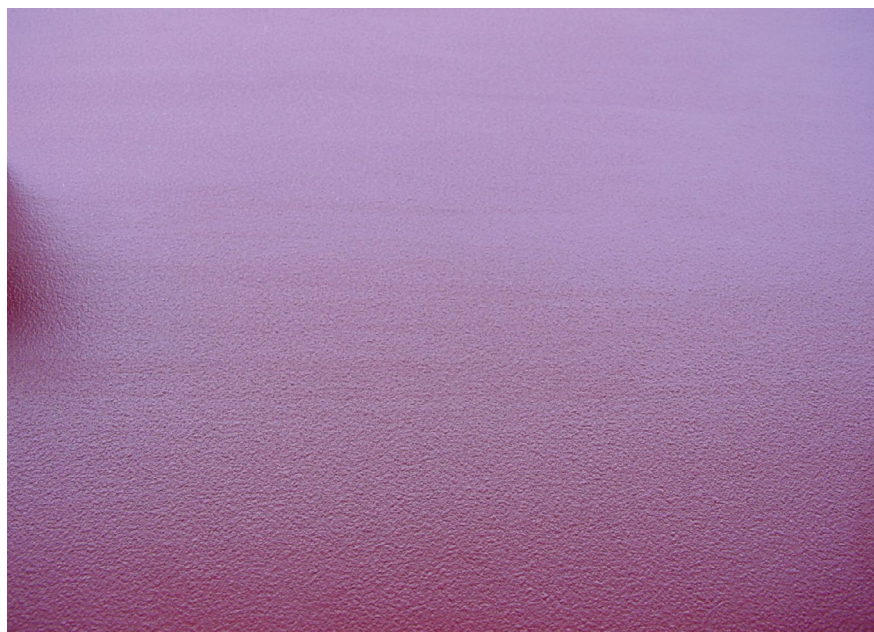
Im vorliegenden Fall wurde die DFO-Service damit beauftragt, die Ursache einer Streifen- und Fleckenbildung an Küchenfronten zu ermitteln. Im Vorfeld wurde schon ein Küchengutachter zu Rate gezogen, der zu dem Schluss kam, dass es sich bei den Streifen um sogenannte „Putzstreifen“ (*Bild 1*) handele, die durch unsachgemäße Reinigung entstanden seien.

Bei durchgeführten Reinigungsversuchen mit unterschiedlichen handelsüblichen Reinigern konnte das Fehlerbild jedoch

weder verbessert noch verschlechtert werden. Dies deutete darauf hin, dass es eine andere Ursache für die Streifen und Flecken geben musste.

Ein weiterer Aspekt, der gegen Putzstreifen sprach, war die Richtung der Streifen. Diese waren entweder exakt senkrecht oder quer zur Küchenfront ausgerichtet, in keinem Fall schräg oder ellipsenförmig, wie man es von einer typischen Wischbewegung bei der händischen Reinigung erwarten würde.

**Bild 1** > Zunächst wurde vermutet, dass es sich bei diesem Fehlerbild um Putzstreifen handelt, die durch unsachgemäße Reinigung entstanden sind.

Aufgrund all der Informationen und Versuchserkenntnisse waren sowohl die Streifen als auch die Flecken auf eine mangelhafte Herstellung der Schichtpressstoffplatten zurückzuführen. In der

Praxis spricht man hier abhängig von Herstell-/Pressverfahren der Platten von sogenannten „Hitze-“ oder auch „Wasserstreifen“. Das heißt, dieser Effekt ist auf Unregelmäßigkeiten beim Verpressen oder beim Schichtenaufbau zurückzuführen. Die Streifen waren folglich durch den Walzprozess entstanden und die Flecken durch die Einlagerung von Feuchtigkeit in das noch nicht vollständig vernetzte Harz. Solche Fehlerbilder können durch wechselnde Umweltbedingungen (Feuch-

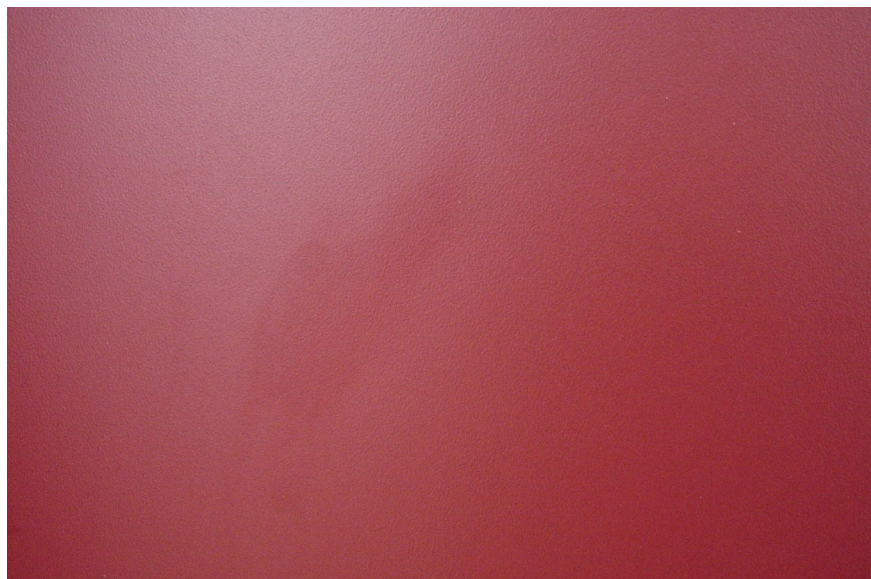
Das zweite Fehlerbild, die sogenannten „Fettflecken“ (*Bild 2*), waren auf den Fronten an verschiedenen Stellen in unterschiedlicher Ausprägung erkennbar.

Ein Verteilungsmuster, das auf eine durch täglichen Gebrauch entstandene Fleckenbildung hinweist, ließ sich dabei nicht feststellen. Die Flecken konnten auch im Rahmen diverser Reinigungsversuche nicht wieder entfernt werden.

**Bild 2** > Dieses als „Fettflecken“ bezeichnete Fehlerbild war auf den Fronten an verschiedenen Stellen in unterschiedlicher Ausprägung erkennbar.
