Phosphatierverfahren und ihre Stolperfallen

Ernst-Hermann Timmermann

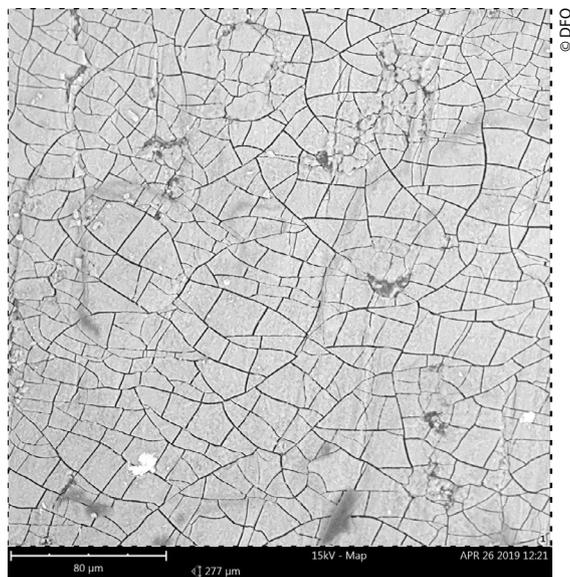
REM Aufnahme der Unterseite eines Blechs, bei dem sich die Beschichtung wegen fehlender Spülung nach der Phosphatierung abgelöst hat.

Im Anschluss an den Eisenphosphatierungsprozess müssen die Bauteile gut gespült werden. Passiert dies nicht, kann es zu Haftfestigkeitsproblemen kommen. Bei einem von der DFO bearbeiteten Schadensfall hatte ein Beschichter Bleche händisch

mit einem Hochdruckreiniger gereinigt. Anschließend wurde mit einem Drucksprüher, wie man ihn auch zum Zerstäuben von Pflanzenschutzmitteln nutzt, die Eisenphosphatierung aufgebracht und danach mit vollentsalztem Wasser gespült. Nach der Trocknung wurden die Bleche beidseitig pulverbeschichtet und die Beschichtung eingebrannt. Auf einer Seite der Bauteile konnte die Beschichtung rückstandsfrei abgezogen werden. Im Labor der DFO wurde die Unterseite der abgelösten Beschichtung untersucht. Dort konnten sehr große Mengen Eisenphosphat detektiert werden. Die Ursache war simpel: Der für das Abspülen verantwortliche Mitarbeiter hatte vergessen beide Seiten des Blechs zu spülen.

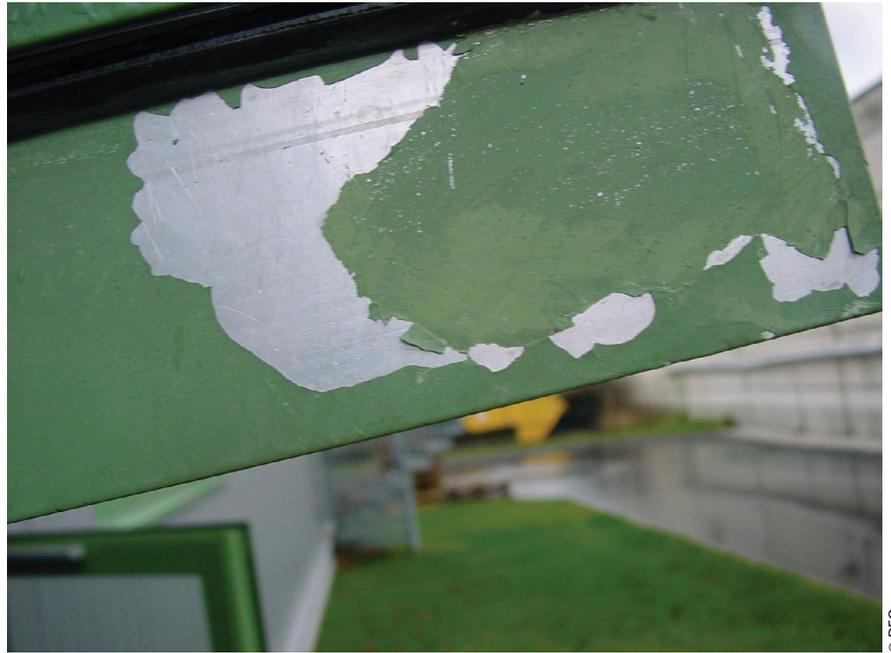
Die Pulverbeschichtung dieses Aluminiumvordachs löst sich ab, weil als Vorbehandlung lediglich eine Eisenphosphatierung stattfand, auf Aluminium ist im Anschluss zusätzlich das Aufbringen einer Konversionsschicht oder Passivierung vonnöten.

Ein weiterer Schadensfall zeigt die Grenzen der Eisenphosphatierung auf. Dabei wurde die DFO mit der Erstellung eines Gutachtens beauftragt. Der Streit bestand zwischen dem Besitzer eines pulverbeschichteten Aluminiumvordachs und dem Beschichter. Die Beschichtung hatte sich großflächig abgelöst, sodass der Besitzer des Vordachs einen Vorbehandlungsfehler vermutete. Der Beschichter hingegen ging von einer zu starken mechanischen Beanspruchung der Beschichtung aus.

Mit Kenntnis des Vorbehandlungsprozesses wurde bei der Begutachtung des betroffenen Vordachs die eigentliche Ursache sehr schnell klar. Der Beschichter hatte das Bauteil mit einer Eisenphosphatierung lediglich gereinigt und gegebenenfalls etwas angebeizt. Mehr kann die nicht schichtbildende Eisenphosphatierung auf Aluminium auch nicht erreichen.

Dies geht auch eindeutig aus dem Technischen Datenblatt der genutzten Phosphatierung hervor. Dort steht für den Einsatz bei Aluminium: „... die phosphorsaure Beize entfettet die Oxidhaut des Aluminiums und bereitet das Metall für das Aufbringen einer Konversionsschicht oder Passivierung vor.“ Dieser Folgeschritt hatte bei der Vorbehandlung des Vordachs nicht stattgefunden. //
