# Wie steuert man den Glanzgrad einer Beschichtung?

Lokal stark voneinander abweichende Glanzgrade auf Bauteilen können eine umfangreiche Fehlersuche nach sich ziehen. Das folgende Schadensfall-Beispiel aus der Automobilindustrie zeigt, wie so einem vermeintlich rätselhaften Fehlerbild am Ende meist doch eine simple und eindeutige Ursache zugeordnet werden kann.

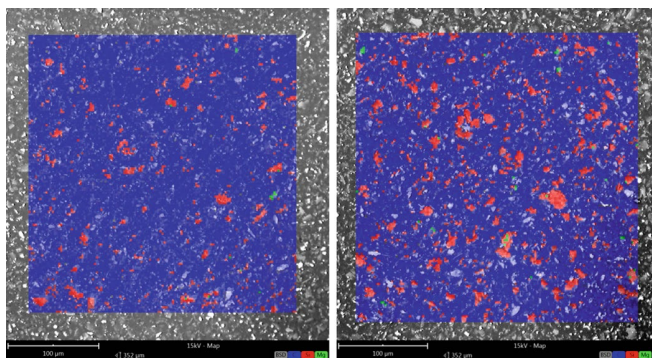
Daraufhin wurden per energiedispersiver Röntgenspektroskopie (EDX) erneut die Bereiche von höherem Glanzgrad mit den Bereichen niedrigerer Glanzgrade verglichen. Mit Fokussierung auf das Element Silizium machten die EDX-Mappings sichtbar, dass in den matteren Bereichen deutlich mehr Silizium detektierbar war als in den glänzenderen Bereichen (*Bild 1*). Silizium kann in Beschichtungen in vielfacher Form vorkommen: Typischerweise werden hier zum Beispiel Füllstoffe auf Basis von Schichtsilikaten oder Entschäumer und Verlaufsmittel auf Silan- oder Siloxan-

**Bild 1** > EDX-Mapping der glänzenderen Bereiche (links) und der matteren Bereiche (rechts) der Beschichtung in Aufsicht (blau = Kohlenstoff, rot = Silizium).

Basis eingesetzt. In diesem Fall war pyrogenes Siliziumdioxid als Mattierungsmittel in der Lackrezeptur enthalten. Als relativ grobkörniger Lackbestandteil verteilt sich das Siliziumdioxid homogen in der Beschichtung, was in einer Aufrauung der Beschichtungstopografie resultiert. Dies ist gleichbedeutend mit einer Reduzierung des Glanzgrades. Über Menge und Teilchengröße der pyrogenen Kieselsäure lässt sich der Glanzgrad einer Beschichtung steuern.

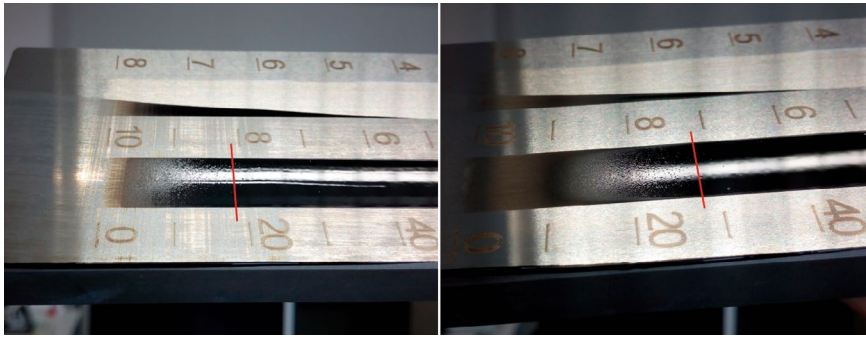
**Bild 2** > Ergebnis des Grindometer-Aufzugs einer fehlerfreien Lackcharge (links) und der fehlerhaften Charge (rechts).

Ein einfacher Grindometer-Aufzug der auffälligen Lackcharge klärte entsprechend die Fehlerursache: Die Kornfeinheit lag bei knapp unter  $30\mu\text{m}$ . Lackchargen, die das Fehlerbild nicht zeigten, wiesen Kornfeinheiten von unter  $20\mu\text{m}$  auf (Bild 2). Bei Soll-Schichtdicken von  $30\mu\text{m}$  ist eine nur knapp darunter liegende Kornfeinheit zu hoch, da es immer zu Schichtdickenschwankungen mit leicht unterbeschichteten Bereichen kommen kann – wie in diesem Fall geschehen.

Sind die Partikel des Mattierungsmittels größer als die Schichtdicke der Beschichtung, ragen sie aus dieser hinaus und erzeugen eine mattere Oberfläche als beabsichtigt. Bei den nachträglichen Lackierversuchen wurden höhere Schichtdicken auflackiert, weshalb das Fehlerbild nicht reproduzierbar war. Die Ursache des Fehlerbildes war folglich ein Produktionsfehler aufgrund einer ungenügenden Dispergierung beziehungsweise Feinmahlung des Mattierungsmittels. //
