# Reinigung kann zu fehlerhaften Beschichtungen führen

Ein Lohnbeschichter hatte ein akutes Problem: Fehlstellen auf den pulverlackbeschichteten Aluminiumteilen. Und zwar derart massiv, dass die Teile unmöglich ausgeliefert werden konnten. Hier war schnelle Hilfe gefragt. Die Ursache konnte dann auch zeitnah identifiziert werden – und lag in der Reinigung des Extruders bei der Pulverlackherstellung.

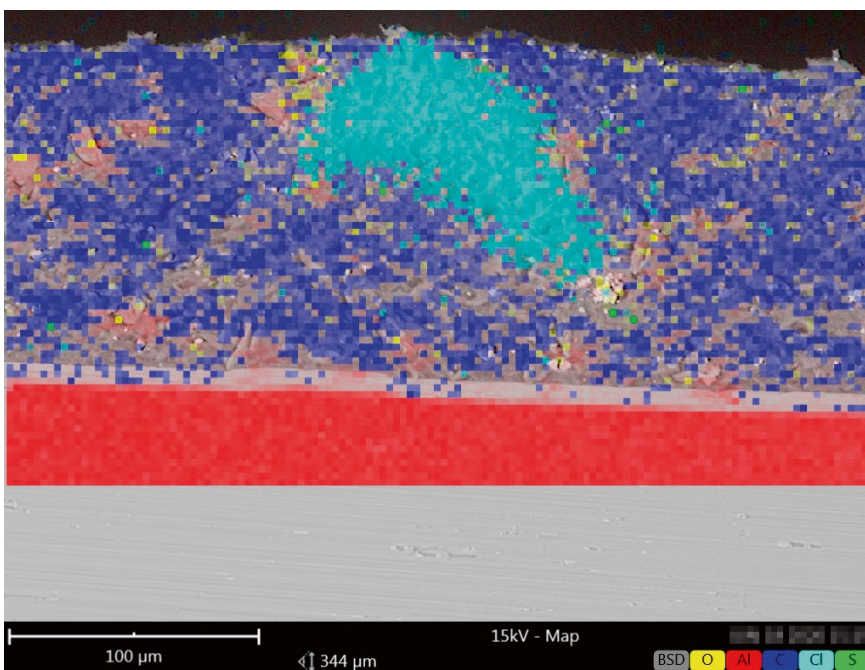
Um die chemische Zusammensetzung der Einschlüsse auf den Bauteilen zu untersuchen, wurden die Querschnitte mithilfe der Rasterelektronenmikroskopie (REM) mit angeschlossener energiedispersiver Röntgenspektroskopie (EDX) analysiert. Über die Fehlerbereiche wurden EDX-Mappings ausgeführt (Bild 1). Das EDX-Mapping zeigte in Falschfarben die Elementverteilung im untersuchten Bereich. Im Bereich des Einschlusses lässt sich hauptsächlich Chlor (hellblauer Bereich) nachweisen. Der Bereich der Beschichtung ist dunkelblau (hauptsächlich kohlenstoffhaltig) und das Aluminiumsubstrat rot dargestellt. Auf

**Bild 1** > EDX-Mapping über eine Fehlerstelle eines Bauteils.

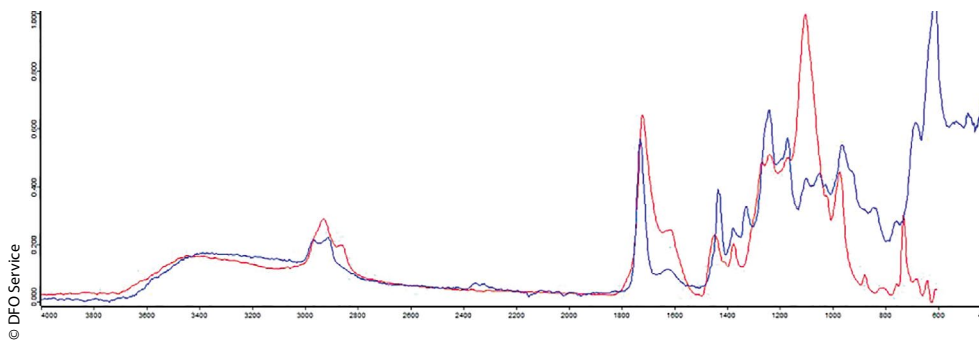
**Bild 2** > Vergleich des Spektrums des Einschlusses (rot) mit dem Spektrum von PVC (blau).

Verdacht wurden die Einschlüsse mittels Infrarotspektroskopie untersucht. Der Vergleich der Spektren der Einschlüsse mit der Datenbank (*Bild 2*) ergab, dass es sich mit sehr hoher Wahrscheinlichkeit um PVC-Partikel handelte.

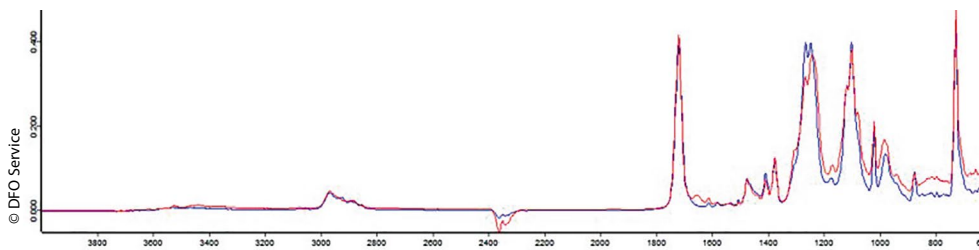
**Bild 3** > Vergleich des Spektrums des Einschlusses (rot) mit dem Spektrum des i.O.-Bereichs des Pulverlacks (blau).
