Mehrfach Tauchen reduziert Haftfestigkeit

Ein Abplatzen der Zinklamellenbeschichtung von galvanisch verzinkten Schrauben stellte ein Beschichter vor Probleme. Nach einer eingehenden Analyse erwies sich ein aus Unwissenheit unternommener Versuch, Zeit und Kosten zu sparen, als Ursache.

Fehlerbild des Monats

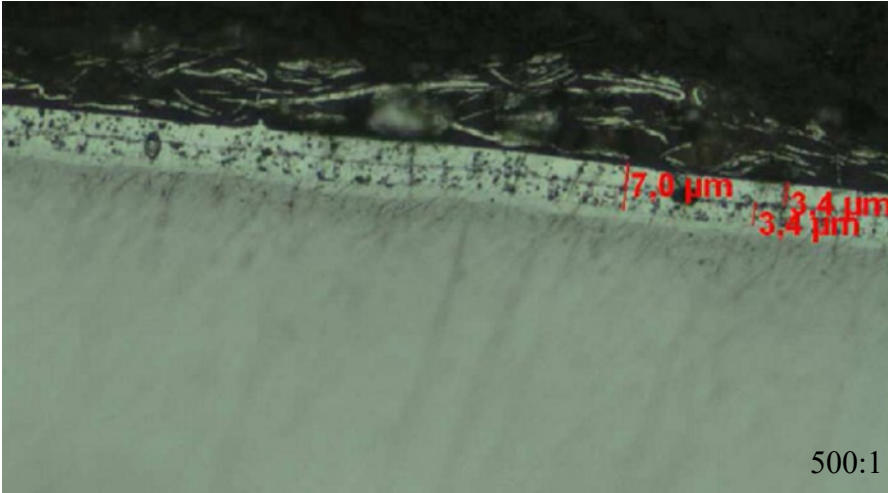
Der Querschliff zeigt die doppelte Zinkschicht, mit einer Gesamtschichtdicke von 7 µm (oben). Oben ist schwarz das Einbettmittel zu sehen, unten das helle Stahlsubstrat

die Lupe genommen und in seinen einzelnen Schritten hinterfragt und überprüft wird. Durch ihre Erfahrung kamen die Gutachter der DFO der Fehlerquelle recht schnell auf die Schliche. Wie sich herausstellte, war bei den zu beanstandenden Teilen die Zinkschicht offensichtlich im ersten Durchlauf etwas zu dünn geraten. Um die Sollschichtdicke doch noch ohne größeren Aufwand zu erreichen, hatte man die Schrauben einfach ein zweites Mal durch den Prozess gefahren. Damit stimmte zwar die Schichtdicke, aber nicht die Haftfestigkeit. Denn nur wenn die zu dünne Zinkschicht vorher rückstandsfrei entfernen worden wäre, wäre ein guter Verbund zwischen Zinkschicht und Substrat entstanden. Diese Zusammenhänge hatten die Akteure offensichtlich entweder vergessen oder sie waren ihnen nie bekannt. Damit konnte der Schadensfall eindeutig auf einen durch Unwissenheit verursachten Prozessfehler zurückgeführt werden. ●

Um der Ursache näher auf den Grund zu gehen, folgte als nächster Analyseschritt ein Querschliff der Fehlerstelle – und der brachte die Erklärung. Denn im Querschliff war eine ungewöhnliche Trennlinie in der Zinkschicht zu erkennen – also eine mögliche Sollbruchstelle, die das Fehlerbild plausibel erklären würde.
