## Wenn der Lack abblättert

### Fehlerbild des Monats

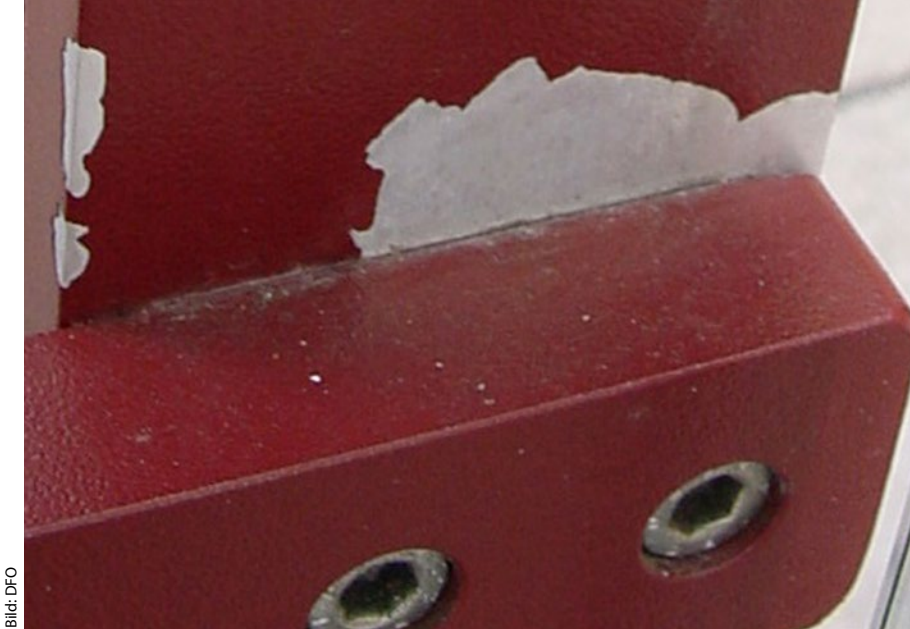
Eine unzureichende Vernetzung des Pulverlackes führte zu diesen Ablätzungen

der Pulverlack nicht richtig ausgehärtet war. Dieses Fehlerbild entsteht, wenn die Bauteile nicht ausreichend lange im richtigen Temperaturbereich eingebrannt wurden. Verantwortlich sein dafür kann eine inhomogenen Temperaturverteilung im Ofen – entweder konstruktiv bedingt oder durch Defekte. Auch eine zu hohe Produktionsrate mit daraus resultierender zu kurzer Verweilzeit im Ofen kann solche Effekte verursachen. Solche Schadensbilder sind besonders ausgeprägt, wenn irrtümlich die Objekttemperatur mit der Ofentemperatur gleichgesetzt wird.

Im vorliegenden Fall kam es zum Ablättern der Pulverbeschichtung von Aluminiumbauteilen. Die Bauteile wurden mit einem TGIC-freien Polyesterpulverlack beschichtet, also ein Polyester-System ohne Triglycidylisocyanurat (TGIC). Bei Problemen mit der Haftfestigkeit von Pulverlacken gibt es zwei mögliche Ursachen für großflächige Schadensbilder. Entweder eine nicht ausreichende Vorbehandlung oder der Pulverlack ist nicht richtig ausgehärtet.

Um dies zu prüfen, wurde im vorliegenden Fall zunächst eine Photoelektronenspektroskopie (XPS) von der Lackunterseite und der Metalloberfläche gemacht. Mit dieser Analysemethodik können auch sehr dünne Schichten haftfestigkeitsverhindernder Stoffe und gleichzeitig das

vorschriftsmäßige Vorhandensein einer Konversionsschicht nachgewiesen werden. Die Untersuchungen zeigten im vorliegenden Fall, dass tatsächlich eine spezifikationsgemäße Konversionsschicht vorhanden war, auch konnten keine Verunreinigungen nachgewiesen werden.

Da bei einem TGIC-freien PE-Pulver ein Schnelltest mit MEK nicht möglich ist, da dadurch die Beschichtung angelöst würde, musste mit Hilfe der Differential Scanning Calorimetry (DSC) Analyse der Vernetzungsgrad ermittelt werden. Dabei stellte sich – wie erwartet – heraus, dass

Gerade wenn Haftfestigkeitsprobleme auftreten, sollten Pulverbeschichter also ihrem Ofen gezielt etwas mehr Aufmerksamkeit schenken und die realen Objekttemperaturen und Verweilzeiten der Problemteile beim Ofendurchlauf prüfen. ●
