Verarbeitungshinweise zu Ungunsten der Produktivität

Um eine optimale Anwendung sicherzustellen, geben Lackhersteller in den Materialdatenblättern Verarbeitungshinweise an. Dieser Fall zeigt, dass man dabei nicht immer die optimale Beratung erfährt.

Fehlerbild des Monats

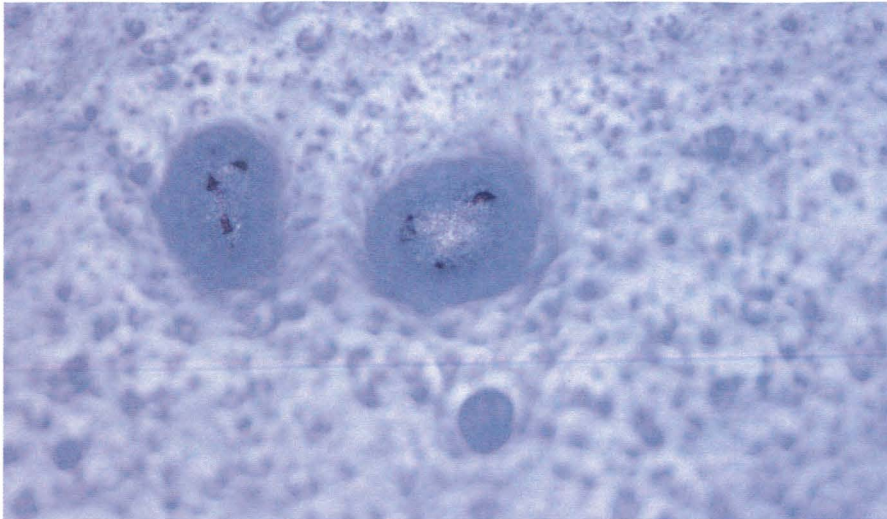
Lichtmikroskopische Aufsicht in 100-facher Vergrößerung: So sieht man Schmutzeinschlüsse in der Beschichtung.

Bei einem mittelständischen Unternehmen, das unter anderem Kunststoffteile herstellt und beschichtet, kam es zum konstanten Auftreten von Schmutzeinschlüssen in der Beschichtung auf 100 Prozent der Bauteile. Die DFO Service GmbH wurde damit beauftragt, die Ursache des hohen Fehlerrates aufzuklären. Der Beschichtungsaufbau bestand klassisch aus einem Füller, einer Grundierung und einem Decklack. Die Einzelschichten wurden bei Raumtemperatur zwischentrocknet. Die Einzelbetrachtung der Fehlerstellen stellte

sich in diesem Fall als wenig hilfreich heraus, da eine Vielzahl unterschiedlichster Einschlüsse in den Bauteilen vorzufinden war.

Bei der Betrachtung des Lackierprozesses fiel jedoch besonders auf, dass die einzelnen Schichten jeweils 24 Stunden zwischentrocknet wurden. Dabei zwischenlagerten die Bauteile in Gestellen innerhalb des Lackierraums. Um nun zu prüfen, wie lange die Bauteile tatsächlich zwischentrocknet werden müssen, wog man die beschichteten Bauteile im halbstündigen Rhythmus mit einer Feinwaage. Sobald sich am Gewicht

nichts mehr änderte, war die Zwischentrocknung weitestgehend abgeschlossen. Dies war jedoch bereits nach einer Stunde der Fall. Die restlichen 23 Stunden trugen letztlich nur dazu bei, dass sich auf den Bauteilen Umgebungsschmutz absetzen konnte.

Der Lacklieferant hatte in diesem Fall vermutlich die hohen Zwischentrocknungszeiten empfohlen, um sicherzustellen, dass es in seinem Lacksystem nicht zu Kochern oder ähnlichem kommt. Dabei waren andere prozessbedingte Probleme und ökonomische Nachteile für den Beschichter nachrangig. Mit einer Anpassung der Zwischentrocknungszeiten von 24 Stunden auf eine Stunde konnte nicht nur die Fehlerrate reduziert, sondern auch die Produktivität um mehrere hundert Prozent gesteigert werden.
