Finde den Fehler!

Ursache: Lochkorrosion

Fehlerbild des Monats

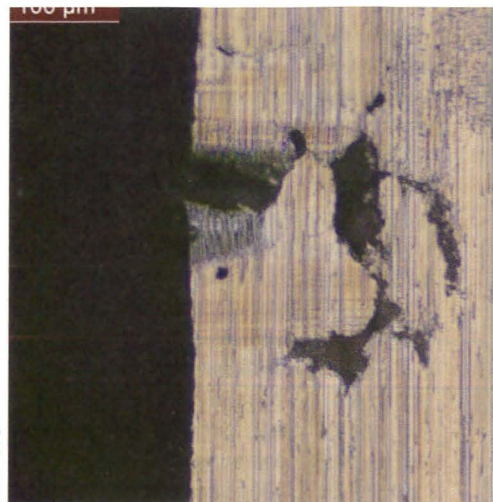
Links ist eine der Fehlerstellen im Querschliff unter dem Mikroskop zu sehen. Das Bild rechts zeigt einen Detailausschnitt unter dem Elektronenmikroskop. Form und Ausprägung sind typisch für Lochkorrosion.

Bei einem Schadensfall wurden Fehlstellen in einer Pulverbeschichtung von Aluminiumprofilen detektiert, die man zunächst Einschlüssen oder Kratern zuordnete. Diese waren nicht gleichmäßig auf allen Bauteilen verteilt. Vielmehr kam es zu einer lokalen Anhäufung von Fehlstellen. Von daher deutet zunächst vieles auf eine mangelhafte Vorbehandlung hin. Im weiteren Verlauf der Untersuchung zeigte jedoch ein Mikrotom-Querschnitt durch den Fehlerbereich, dass sich regelrechte Löcher im Substrat befanden. Weiterhin konnte eine braune Verfärbung der darüberliegenden Beschichtung beobachtet werden.

Daraufhin erfolgte eine Entlackung der Bauteile und diese Löcher wurden bereits auf den rohen Bauteilen sichtbar. Art und Ausprägung der gefundenen Vertiefungen ließen darauf schließen, dass der Grund für das vorliegende Fehlerbild mit sehr hoher Wahrscheinlichkeit die sogenannte

Lochkorrosion ist. Diese kann unterschiedliche Ursachen haben. Im vorliegenden Fall ist es die wahrscheinlichste Variante, dass mit Salzen kontaminierte Profilflächen übereinander lagen und es so zu dem Korrosionsprozess kam.

In diesen Vertiefungen blieben nach der Pulverbeschichtung Luft oder gegebenenfalls auch Rückstände der Vorbehandlungsbäder eingeschlossen, die sich dann beim folgenden Aushärtungsprozess ausdehnten und das entstandene Schadensbild verursachten.
