## Festgebacken – wenn das Brot in der Backform klebt

### Fehlerbild des Monats

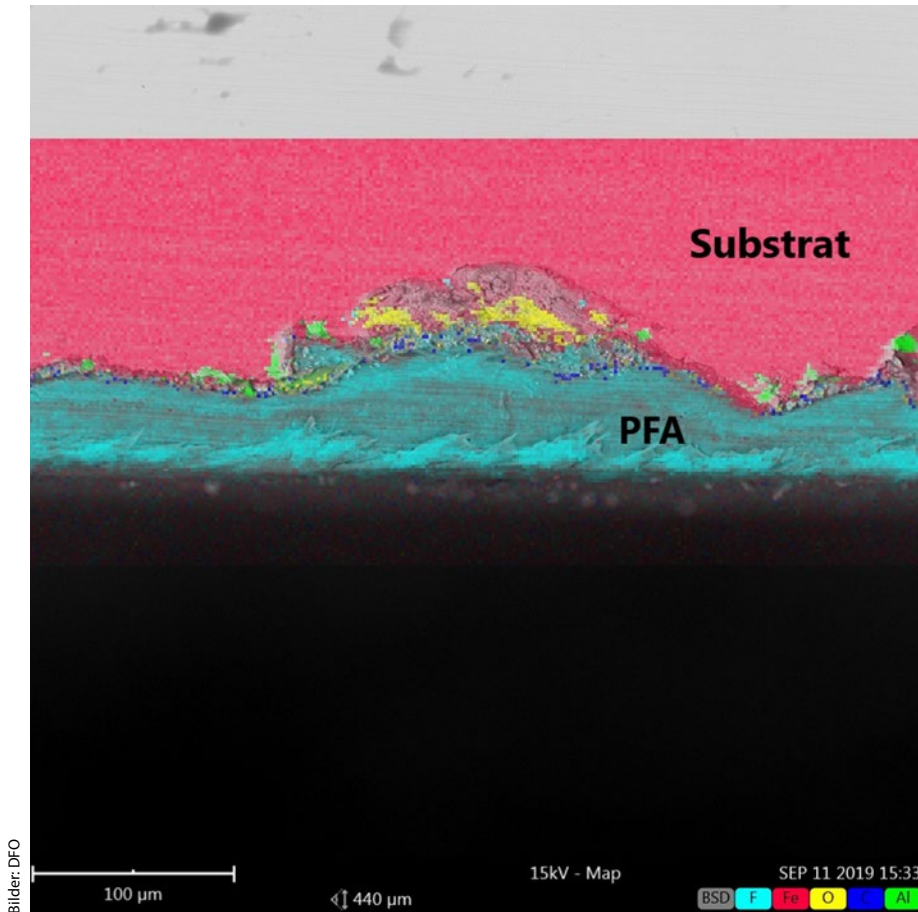
Abb. 1: Das EDX-Mapping des Backblech-Querschnitts bestätigt Substratkorrosion unter der PFA-Schicht (links).

Für die Untersuchungen wurden mittels Mikrotom Querschnitte der Fehlerbereiche angefertigt (siehe Abb. 1). Erkennbar war eine Ansammlung von Rotrost unterhalb der intakten PFA-Schicht. Die Untersuchung dieser Stelle mittels Rasterelektronenmikroskopie (REM) und Röntgenmikroanalyse (EDX) bestätigte den Verdacht auf Rotrostbildung unterhalb der PFA-Beschichtung (siehe Abb. 2).

Die für den Korrosionsschutz auf dem Stahl aufgetragene Aluminiumschicht war in diesem Bereich hingegen kaum vorhanden. Die Volumenvergrößerung durch die Bildung des Rotrostes führte letztlich

zu einem Aufbrechen der PFA-Beschichtung und in der Folge kam es zu unzureichenden Antihafteigenschaften. Ursache für das Fehlerbild war also die unregelmäßig aufgetragene Aluminiumschicht. Damit lag die Ursache nicht in der Antihafbeschichtung an sich, sondern im Korrosionsschutz des Substrates. 🟡

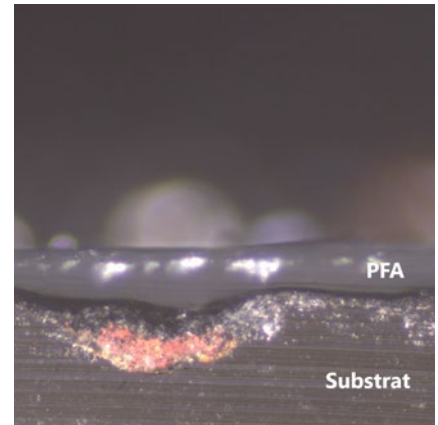
Abb. 2: Einen ersten Anhaltspunkt lieferte die lichtmikroskopische Aufnahme des Querschnitts, die Rotrost unter der PFA-Beschichtung zeigt.
