Wenn der Lack nicht hält was der Beschichter verspricht

Auf mit Pulverlack beschichteten Schwarzstahlbauteilen von Landmaschinen kam es zu Feldschäden aufgrund von großflächigen Ablösungen der Beschichtung. Die DFO wurde damit beauftragt die Ursache für die mangelhafte Haftfestigkeit aufzuklären.

Fehlerbild des Monats

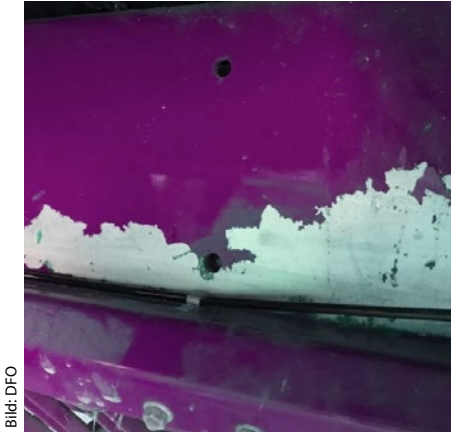
Abb. 1: Fehlerbild; Abb. 2: Ausschnitt aus der REM/EDX-Analyse der Beschichtungsunterseite, Nachweis von Eisenoxid und Natrium.

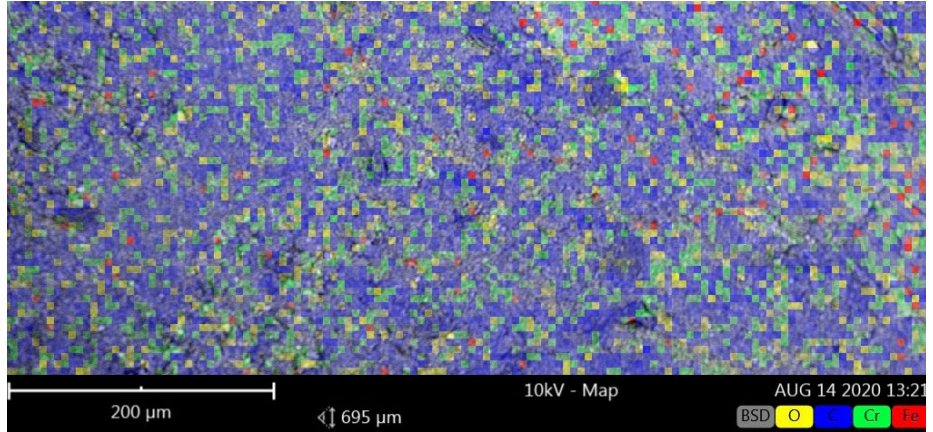
Weiterhin wurde die Beschichtungsunterseite per REM und EDX untersucht. Hierbei zeigten sich große Mengen an Natriumchlorid und eine gleichmäßig verteilte dünne Eisenoxidschicht an der gesamten Beschichtungsunterseite (Abb.2).

Die Eisenoxidschicht konnte letztlich auf eine mangelhafte Vorbehandlung des Schwarzstahls zurückgeführt werden. Die dünne Oxidschicht des Schwarzstahls muss vor dem Beschichten durch einen Strahlprozess oder einen nasschemischen Vorbehandlungsprozess entfernt werden. Dies war nicht erfolgt. Für Bauteile, die im Außenbereich eingesetzt werden beziehungsweise starker Witterung ausgesetzt sind, ist insbesondere bei rein nasschemischen Vorbehandlungsprozessen zusätzlich die Aufbringung einer Passivierung oder Konversionsschicht notwendig.

Auch ein zeitnahe Beschichten nach der Vorbehandlung ist notwendig, um die Bildung von Eisenoxid durch die Zwischenlagerung zu verhindern. Das an der Beschichtungsunterseite nachgewiesene Natriumchlorid ist ein weiterer Hinweis auf eine unzureichende Vorbehandlung. Salze müssen vor der Beschichtung ent-

fernt werden, da sie hygroskopisch sind und Wasser anziehen. Dies führt zu einer Volumenvergrößerung (Blasenbildung) unterhalb der Beschichtung und in der Folge zu Haftfestigkeitsverlusten.
