Haftfestigkeit bei Druckgussbauteilen

Gründliches Strahlen bei Magnesium-Druckguss-Bauteilen kann Haftfestigkeitsverlust verhindern

Fehlerbild des Monats

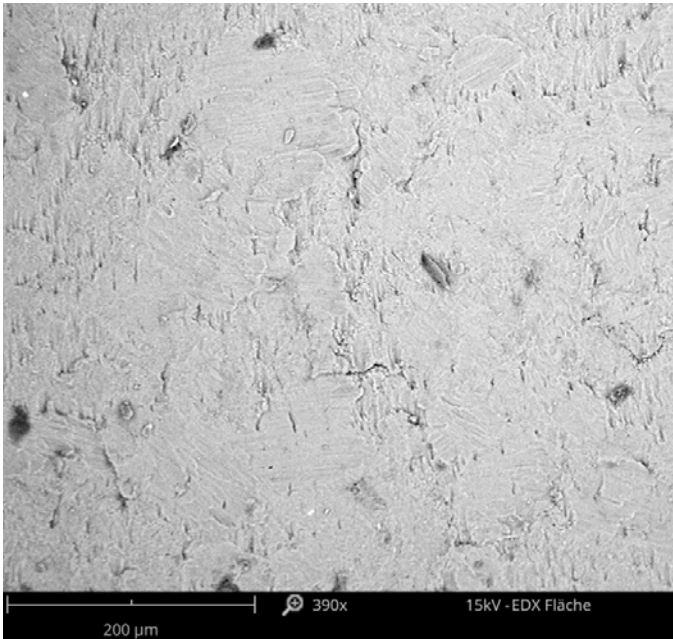
Abbildung links: Entlackte Bauteiloberfläche der fehlerfreien Bauteilrückseite – erkennbar ist eine durch das Strahlen aufgeraute Struktur.

Gut gestrahltes Substrat führt zu ausreichendem Beizabtrag

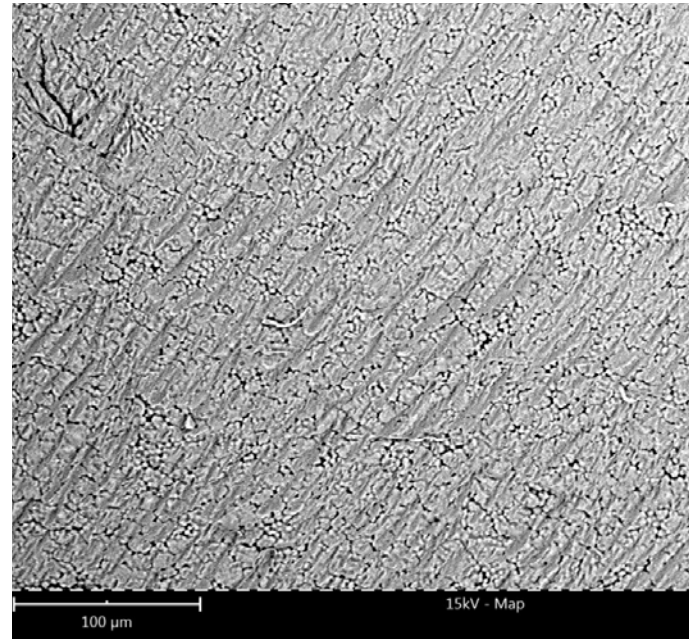
Abbildung rechts: Substratoberfläche im Bereich der Delamination – erkennbar ist die rissige und ungestrahlte Gusshaut.

Die Gegenseite, also die Substratoberfläche im Bereich der Delamination, wies zwar ebenfalls die Elemente Magnesium, Aluminium, Zirkon und Sauerstoff auf, jedoch in geringeren und schwankenden Konzentrationen im Vergleich zur Beschichtungsunterseite. Zusätzlich wurden Spuren von Phosphor und Fluor detektiert, die ebenfalls der Passivierung beziehungsweise der Beize entstammten.

Folglich lag in diesem Fall der Verdacht nahe, dass die Gusshaut nicht ausreichend entfernt worden war. Häufig wird die Gusshaut bei Magnesium- und auch Aluminiumbauteilen durch Beizen entfernt. Hier gilt es jedoch zu beachten, dass Magnesium eben nicht mit Aluminium gleichgesetzt werden kann. Der Beizabtrag bei Magnesium muss typischerweise höher liegen als beim Aluminium.

Die alkalische Entfettung vor der Beize kann die Schichtdicke der Magnesiumhydroxidschicht sogar zusätzlich erhöhen. Fährt man hier mit gleichen Parametern wie beim Aluminium, so ist der Beizabtrag zu gering. Dadurch verbleiben gegebenenfalls auch Fremdstoffe wie zum Beispiel Trennmittel an der Oberfläche. Da nun klar war, dass die Gusshaut nicht ausreichend entfernt worden war, stellte sich die Frage, warum nur die Vorderseite der Bauteile betroffen war. Als weiteres Abtragsverfahren können Magnesiumdruckgussbauteile auch gestrahlt oder geschliffen werden. In diesem Fall wurden die Teile vor der nasschemischen Vorbehandlung gestrahlt. Ein direkter Vergleich der Substratoberfläche der Vorderseite und der entlackten Rückseite der Bauteile per REM machte klar, dass auf der Vorderseite deutlich schlechter oder partiell gar nicht gestrahlt worden war (s. Abb.1 und 2). Hier reichte der Beizabtrag allein nicht aus. Auf der Rückseite hingegen hatte der Strahlprozess gute Vorarbeit geleistet, so dass der Beizabtrag ausreichte, um die Gusshaut vollständig zu entfernen. ●

Sowohl die Gusshaut als auch die Magnesiumhydroxidschicht haben dauerhaft keinen ausreichenden Verbund zum Substrat und delaminieren mit der Zeit zusammen mit der Beschichtung. Deshalb müssen beide vor der Lackierung entfernt werden. Zusätzlich können sich in der Gusshaut Trennmittel einlagern, die über eine nasschemische Reinigung nur schwer bis gar nicht entfernt werden und zu Problemen führen können.
