Vorbehandlungsfehler: Ursache Nummer eins

Wie man Delamination bei eloxierten Aluminiumprofilen wirksam vorbeugen kann

Fehlerbild des Monats

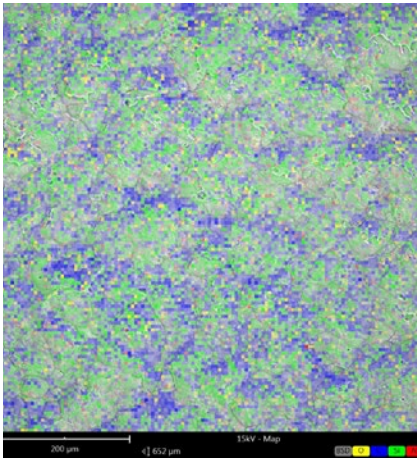
Abb. 2: Das EDX-Mapping mit 15kV-Beschleunigungsspannung zeigte, dass sich auch Substratbestandteile gelöst hatten.

(Aluminium bzw. Aluminiumoxid (Eloxalschicht)) von der Substratoberfläche gelöst hatten, wurde ein EDX-Mapping mit 15 kV Beschleunigungsspannung (Abb. 2) und ein EDX-Mapping bei 10 kV (Abb. 3) durchgeführt. Ein Mapping wird durchgeführt um einen größeren Bereich einer Probe zu untersuchen und dabei auszuschließen, dass sich das Ergebnis nicht nur auf einen punktuellen Bereich beschränkt.

Die Informationstiefe bei 15 kV Beschleunigungsspannung liegt bei 2-3 µm, je nach untersuchtem Material. Bei 10 kV Beschleunigungsspannung ist die Messtiefe geringer, so dass eine sehr dünne Materialschicht an der Beschichtungsunterseite deutlicher detektierbar wird. Tatsächlich konnte bei 10 kV deutlich mehr Aluminium detektiert werden als bei 15 kV Beschleunigungsspannung. Daraus ließ sich schließen, dass wahrscheinlich eine nur wenige hundert Nanometer dicke Aluminiumoxidschicht delaminiert war. Das Haftfestigkeitsproblem war somit weder auf den Aktivator noch auf den Primer zurückzuführen, da der Bruch bereits in der Eloxalschicht aufgetreten war. Die Ursache dafür konnte nicht eindeutig festgestellt werden. Allerdings zeigten Versuche, dass der Aktivator in Verbindung mit Feuchtigkeit stark alkalisch wird.

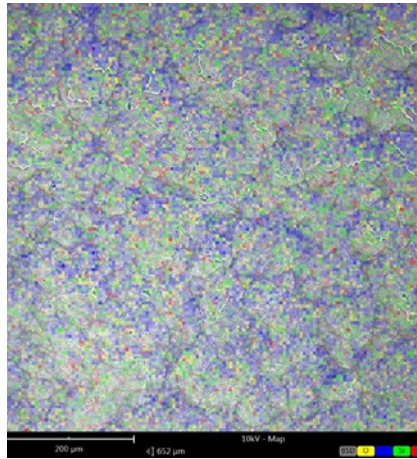
Abb. 3: Beim EDX-Mapping mit 10kV konnte deutlich mehr Aluminium detektiert werden als bei 15kV Beschleunigungsspannung.

Um eine Eloxalschicht anzulösen, beziehungsweise nachträglich wieder zu entfernen, wird typischerweise mit alkalischen Lösungen gebeizt. Der Aktivator war somit nicht für die Vorbehandlung von Eloxalschichten geeignet, da bereits eine hohe Luftfeuchtigkeit dazu führen konnte, dass sich die Eloxalschicht oberflächlich auflöst. ●
