Sporadisch auftretende Haftfestigkeitsverluste

Wenn Delamination lacksystemspezifisch auftritt, Herstellungsfehler aber ausgeschlossen sind

Fehlerbild des Monats

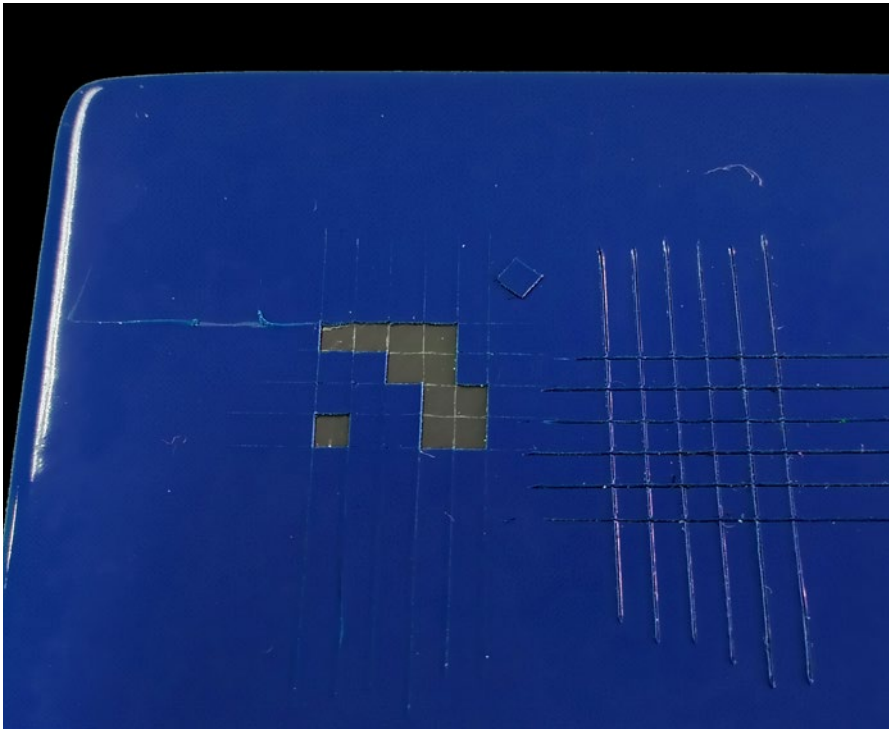
Bei einem Beschichter von Maschinenbauteilen kam es zu vereinzelt Haftfestigkeitsverlusten des Pulverlackaufbaus. Dies fiel zunächst bei der mechanischen Beanspruchung einzelner Bauteile auf, wobei sich insbesondere in Kantenbereichen der Decklack großflächig von der Grundierung löste. Beschichtungen auf Prüftafeln zeigten bei der Gitterschnittprüfung eine unzureichende Haftfestigkeit, allerdings nicht bei allen Prüftafeln.

Abb. 1: Gitterschnittergebnisse vor und nach dem Nachhärteversuch (30 Minuten bei 190 Grad Celsius).

Lackierversuchen abzubilden versuchte. Dieser Umstand erwies sich als Glücksfall, denn bei den Gitterschnittprüfungen gemäß DIN EN ISO 2409 zeigte sich, dass auf den dickeren Prüftafeln eine insgesamt schlechtere Haftfestigkeit der Decklackbeschichtung vorlag als auf den dünneren.

Die Untersuchungen der Delaminationsebene (Beschichtungsunterseite und verbliebene Substratoberfläche) per Lichtmikroskopie und per Rasterelektronenmikroskopie (REM) zeigten, dass eine nahezu rückstandsfreie Ablösung der Decklackbeschichtung zur Grundierung vorlag. Ein solches Gesamtbild ist ein klares Indiz für eine Untervernetzung, also für eine mangelhafte Aushärtung der Beschichtung.

Neben der DSC gibt es noch einen weiteren pragmatischen Ansatz, um eine Beschichtung auf Untervernetzung zu prüfen. Hierzu wurde zunächst eine Gitterschnittprüfung mit entsprechend schlechtem Prüfergebnis durchgeführt (Abbildung 1, linke Bildhälfte). Diese Prüftafel wurde anschließend im Laborofen 30 Minuten lang bei 190 Grad Celsius nachgehärtet. Dann wurde ein zweiter Gitterschnitt direkt neben dem ersten durchgeführt (Abbildung 1, rechte Bildhälfte). Die nun einwandfreie Haftfestigkeit zeigte eindeutig die vorherige Untervernetzung der Beschichtung. ●

man ein Unterbrennen verhindern, indem man die Verweilzeit an das massereichste Bauteil anpasst. Bei großen Masseunterschieden läuft man wiederum Gefahr, die masseärmeren Bauteile zu überbrennen. Die diesbezügliche Bauteilvielfalt und auch die Massenverteilung am einzelnen Bauteil muss nicht nur bei der Lackierreihenfolge und Warenträgerbestückung berücksichtigt werden, sondern spielt optimalerweise bereits bei der Planung von Lackieranlagen und sogar der Bauteilkonstruktion eine wesentliche Rolle.

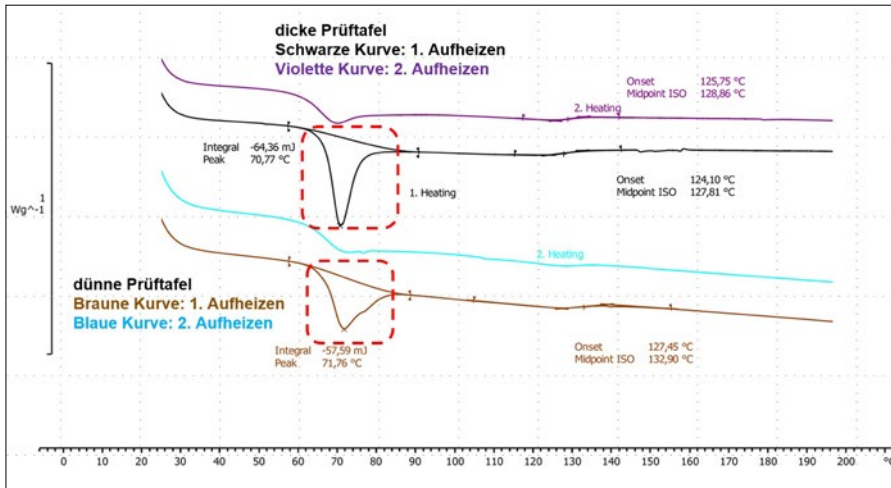
Abb. 2: Ergebnisse der Untersuchungen der jeweiligen Beschichtungen mittels DSC.

erfolgte mittels DSC (differential scanning calorimetry), bei der während einer kontrollierten Aufheizphase exotherme und endotherme Reaktionen einer Probe detektiert werden können. Sowohl bei der Beschichtung der dünneren als auch der dickeren Prüftafel waren zwischen dem ersten und dem zweiten Durchlauf deutliche Unterschiede erkennbar.

In Abbildung 2 entsprechen die schwarze und die braune Kurve dem ersten Durchlauf bis zu 200 Grad Celsius. Bei beiden Proben ist bei circa 70 Grad Celsius eine starke endotherme Reaktion sichtbar, die bei beiden Proben im zweiten Durchlauf nahezu nicht mehr auftritt. Dies bestätigte die Theorie der Untervernetzung des Pulverlacks, da bei einer ausreichend ausgehärteten Beschichtung beide Durchläufe nahezu identische Kurvenverläufe zeigen müssten.

Den Ergebnissen der Gitterschnittprüfungen entsprechend zeigte die Beschichtung der dickeren Prüftafel eine stärker ausgeprägte Untervernetzung.
