## Vorbehandlung unterschätzt

### Fehlerbild des Monats

In dieser Rubrik berichtet die Deutsche Forschungsgesellschaft für Oberflächenbehandlung (DFO) e.V. über aktuelle Schadensfälle aus der Praxis, die von der DFO aufgeklärt wurden. Ziel ist es, Anregungen zu geben, wie Fehlerbilder interpretiert werden können und welche Ursachen für außergewöhnliche Beschichtungsfehler infrage kommen.

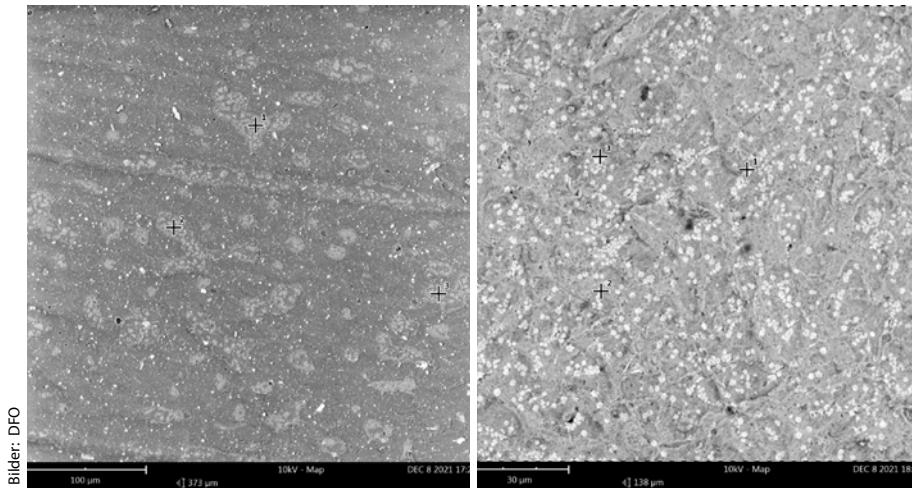
Abb. 1 (links). REM-Aufnahme der Unterseite der abgeplatzten Beschichtung. Bei den hellen Bereichen handelt es sich um eine Mischung aus Aluminiumoxid und Aluminiumhydroxid.1

Abb. 2 (rechts) zeigt die schlecht vorbehandelte Substratoberfläche. Bei den hellen Punkten handelt es sich um eine Mischung unterschiedlicher Legierungsbestandteile, die sich beim Gussprozess an der Oberfläche anreichern.

auf der Oberfläche, wird sich die Beschichtung irgendwann lösen, da die aufgetragene Lackschicht Wasser- bzw. Feuchtigkeitsdurchlässig ist und sich die darunterliegenden Bestandteile auflösen.

dem Rasterelektronen-Mikroskop (REM) untersucht. Dabei stellte sicher heraus, dass an der Unterseite der abgeplatzten Beschichtung große Mengen Aluminium in Form von Aluminiumoxid vorhanden sind. Die Substratoberfläche zeigte eine ungleichmäßige Verteilung von unterschiedlichen Legierungsbestandteilen der Aluminiumlegierung. Dies deutet auf eine unzureichende Vorbehandlung der Bauteile vor dem Aufbringen der Beschichtung hin.

Das Bild oben links (Abbildung 1) zeigt die REM-Aufnahme der Unterseite der abgeplatzten Beschichtung. Bei den hellen Bereichen handelt es sich um eine Mischung aus Aluminiumoxid und Aluminiumhydroxid. Das Bild oben rechts (Abbildung 2) zeigt die schlecht vorbehandelte Substratoberfläche. Bei den hellen Punkten handelt es sich um eine Mischung unterschiedlicher Legierungsbestandteile, die sich bei dem Gussprozess an der Oberfläche des Bauteiles angereichert haben.

Die sogenannte Deformationsschicht muss zum Erreichen einer guten Haftfestigkeit vor dem Aufbringen der Beschichtung durch einen geeigneten Strahl- oder Beizprozess entfernt werden. Warum ist dies so wichtig? Diese Schicht ist wasserlöslich. Bleibt diese

Das Beispiel zeigt, wie wichtig eine gute Vorbehandlung ist, beziehungsweise was passieren kann, wenn nicht oder ungenügend darauf geachtet wird. Leider sind diese Fälle trotz der bekannten Problematik häufig zu beobachten.

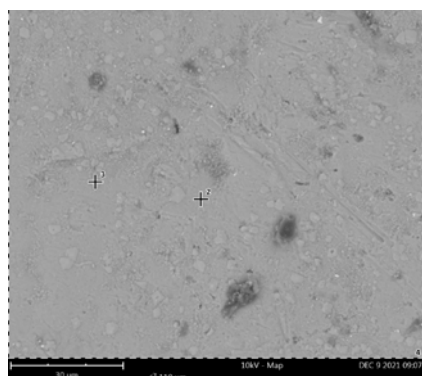
Zur Absicherung der Ergebnisse wurde ein Bauteil ohne Haftfestigkeitsproblem, welches korrekt vorbehandelt worden war, mit N-Methyl-2-pyrrolidon (NMP) entlackt, um die Substratoberfläche sichtbar zu machen. Mit NMP gelingt dieser Prozess bei einer Temperatur von circa 40 bis 50 Grad Celsius innerhalb von wenigen Stunden. Danach wurden REM-Aufnahmen der Substratoberfläche erstellt. Das nachfolgende REM-Bild zeigt die Substratoberfläche.

In Abb. 3 ist sehr deutlich die gleichmäßigere Substratoberfläche zu erkennen. Diese Substratoberfläche wurde vor dem Aufbringen der Beschichtung mit einem Beizprozess vorbehandelt.

Abb. 3: Bei der mit Beizprozess vorbehandelten Substratoberfläche ist die gleichmäßigere Substratoberfläche deutlich zu erkennen.
