# Nicht bestanden wegen Mangel bei Entfettung

Bei einer inhomogenen Zinkphosphatschicht schützt auch die KTL-Beschichtung nicht vor Korrosion

### Fehlerbild des Monats

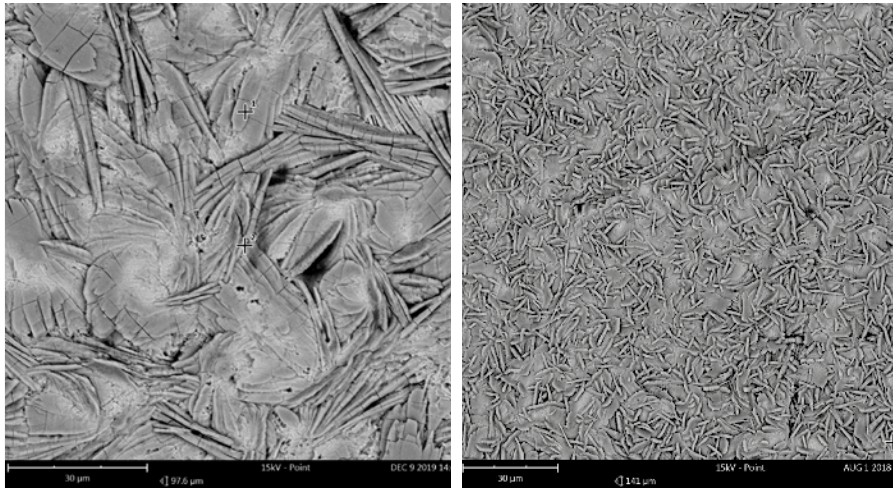
Abb. 1 (links): Nicht homogen ausgebildete Zinkphosphatschicht – die helleren Bereiche sind auf freiliegenden Stahl zurückzuführen.

Abb. 2 (rechts): Homogen ausgebildete und intakte Zinkphosphatschicht.

Im weiteren Verlauf wurde die KTL-Beschichtung der Teilstücke entfernt, um die Substratoberfläche zu untersuchen. Bereits die REM-Aufnahme zeigte eine nicht homogen ausgebildete Zinkphosphat-Schicht (Abb. 1). Auch die Punktmessungen und das Mapping über den gesamten Probenbereich zeigten die inhomogene Ausbildung der Zinkphosphatschicht. Teilweise konnten auf dem selben Bauteil lokale große Unterschiede in der Homogenität und Kristallgröße der Zinkphosphatschicht festgestellt werden. Stellenweise war die

Schichtdicke zu gering und schützte das Stahlsubstrat nicht vor Korrosion. Das Stahlsubstrat war in diesen Bereichen nur durch die KTL-Beschichtung vor Korrosion geschützt. Da eine KTL-Beschichtung nicht porenfrei ist, dringt durch diese Poren die Natriumchloridlösung ein und es kommt zur Bildung von Korrosionsprodukten, die zu einer Volumenvergrößerung unterhalb der Beschichtung und somit zu Blasenbildung führen. Im Bereich des eingebrachten Ritzes kam es zu Enthftung der Beschichtung und durch das somit freigelegte Stahlsubstrat zu starker Rostbildung.

Bei einer gleichmäßig ausgebildeten Zinkphosphatschicht sollten die Kristalle gleichförmig und gleichmäßig auf der Substratoberfläche verteilt sein (Abb. 2). Nur korrekt eingestellte Reaktionsbedingungen während der Zinkphosphatierung und eine ausreichend saubere Substratoberfläche führen zu optimaler Ausbildung der Zinkphosphatschicht.

Im Gegensatz dazu wäre bei grundsätzlich nicht optimalen Parametern die Zinkphosphatschicht tendenziell überall gleich schlecht ausgebildet. Nachdem die Ursache für den Ausfall nach der Korrosionsprüfung aufgeklärt war, wurden beim Kunden die Zinkphosphatierungschemie gewechselt und die Parameter optimiert.

die Entfettung der Bauteile nicht ausreichend, so dass die Aktivierung nicht in ausreichendem Maße stattfinden konnte – völlig unabhängig von der Zinkphosphatierungschemie.

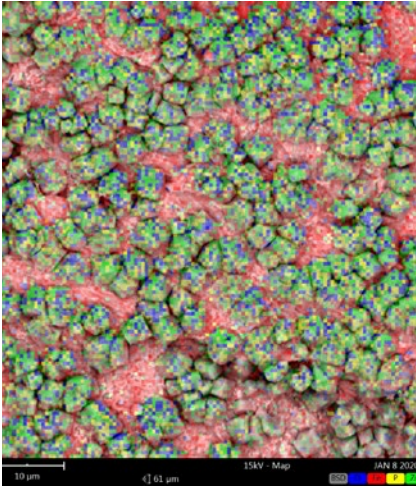
Abb. 3: Das EDX-Mapping zeigt eine nicht homogen ausgebildete Zinkphosphat-Schicht, die roten Bereiche sind unbeschichteter Stahl.

einem unzureichenden Entfettungsprozess liegen. Ein Indiz für eine unzureichende Entfettung ist häufig eine scheinbar unsystematische Ausbildung der Zinkphosphatschicht. Hier kommt es zum Beispiel auf dem selben Bauteil lokal zu sehr unterschiedlich gut ausgeprägten Zinkphosphatschichten.
