Pulverbeschichtungen richtig aushärten

Abgeplatzte Beschichtungen sind nicht immer auf unzureichende Vorbehandlung zurückzuführen

Fehlerbild des Monats

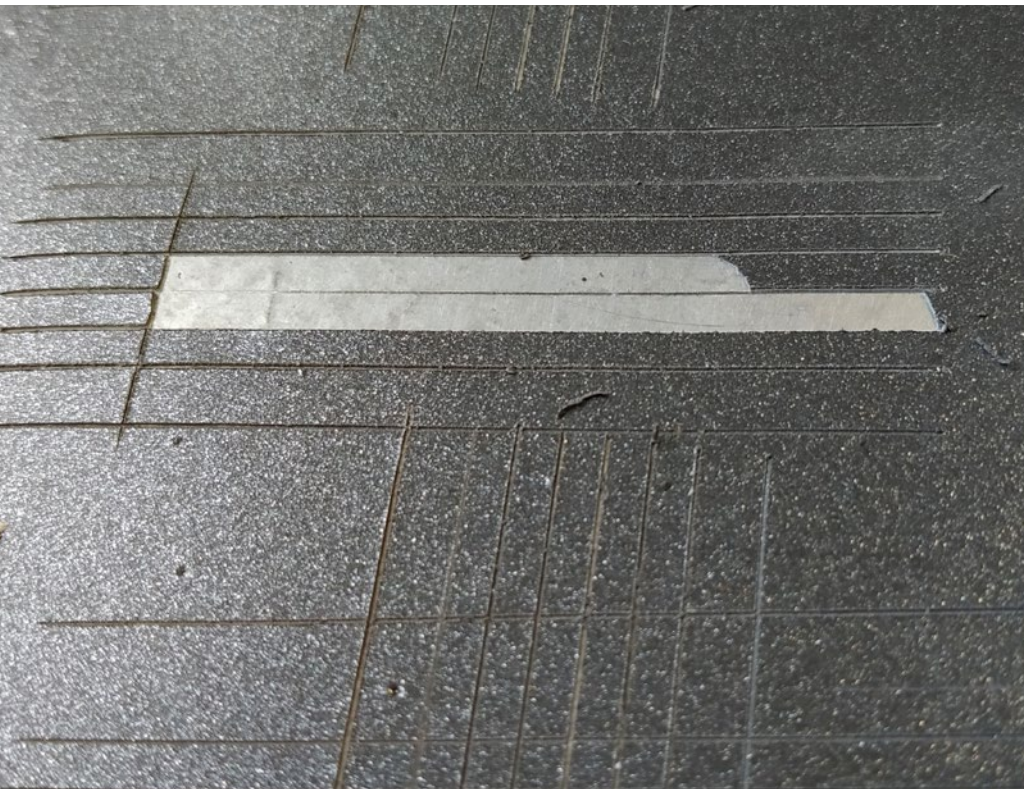
Abb. 1 zeigt die abgeplatzte Beschichtung auf einem sachgemäß vorbehandelten Substrat. Ob Untervernetzung zur Delamination geführt hat, lässt sich mit einer Reihe von Tests zuverlässig feststellen.

Bei pulverbeschichteten Bauteilen aus der Baumaschinenindustrie kommt es zum großflächigen Abplatzen der Beschichtung nach einem Kondenswasser-Konstantklima-Test. Dabei wird das Bauteil 240 Stunden bei 40 Grad Celsius und 100 Prozent Luftfeuchtigkeit gelagert. Auf die Vorbehandlung hatte man jedoch geachtet.

die abgeplatzte Beschichtung nicht biegen lässt, sondern bricht, ist dies ein Hinweis auf eine Untervernetzung. Um die Untervernetzung zu prüfen, wird die abgeplatzte Beschichtung unter den Aushärtungsbedingungen des Lackes für einen Zeitraum von 20 Minuten bei 180 Grad Celsius ein zweites Mal ausgehärtet. Ist die abgeplatzte Beschichtung dann flexibel, so kann man davon ausgehen, dass die Beschichtung vorher nicht richtig ausgehärtet war. Mittels

Bei der vorliegenden Probe konnte mit allen Verfahren eine Untervernetzung der Beschichtung bestätigt werden. Untervernetzung von Pulverbeschichtungen wird in vielen Fällen dadurch verursacht, dass man die Aushärtungsbedingungen nicht ausreichend genau einhält. Auf den technischen Datenblättern von Pulverlacken findet man Angaben wie: „Aushärtung 10 Min. bei 180 °C“. Was dabei häufig vergessen wird ist, dass damit gemeint ist, dass die Objekttemperatur zehn Minuten lang bei 180 Grad Celsius liegen muss. Insbesondere bei sehr massiven, schweren Bauteilen vergeht aber allein bis zur Erreichung der geforderten Temperatur schon deutlich mehr Zeit als im Datenblatt für die eigentliche Aushärtung angegeben ist – Aufheizzeiten von 45 bis 60 Minuten sind durchaus keine Seltenheit.

Dementsprechend lassen sich Schadensbilder wie das vorliegende durch die

regelmäßige Aufnahme von Ofenkurven vermeiden. Dazu wird ein Musterwarenräger mit Bauteilen unterschiedlicher Wanddicken bestückt. Diese Bauteile sollten dem typischen Teilespektrum des Beschichtungsbetriebes entsprechen. An den einzelnen Bauteilen werden Temperaturmessfühler angebracht. Zusätzlich werden noch mindestens zwei Temperaturfühler zur Messung der Umlufttemperatur angeschlossen – oben und unten auf dem Warenräger, um mögliche Temperaturabweichungen über den Ofenquerschnitt festzustellen.

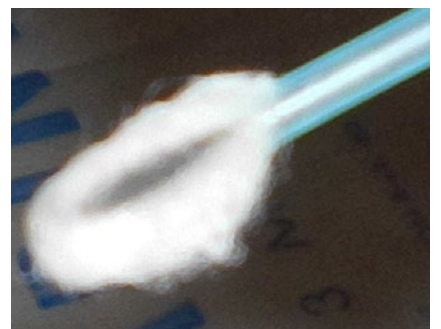
Beim Lösemitteltest wiederum reibt man mit einem lösemittelgetränktem Tuch oder Wattestäbchen (siehe Abbildung 3) über die Beschichtung: Bei einer unzureichenden Aushärtung kann es zum Anlösen der Beschichtung kommen. Früher verwendete man für diese Prüfung Methyl-Ethyl-Keton (MEK). Daher stammt der oft gebrauchte Begriff MEK-Test. Alternativ kann man als „schwächeres“ Lösemittel auch Isopropanol verwenden. Dieser Test weist jedoch verschiedene Einschränkungen auf. So sind einige Pulverlacke auch im vollständig ausgehärteten Zustand nicht beständig gegenüber der Einwirkung von MEK; bei anderen wiederum ist der Test nicht eindeutig. Daher ist er nur für Beschichtungen geeignet, von denen man weiß, dass sie im ausgehärteten Zustand durch MEK oder Isopropanol nicht angelöst werden können.

Abb. 3: Negativer Lösemitteltest.

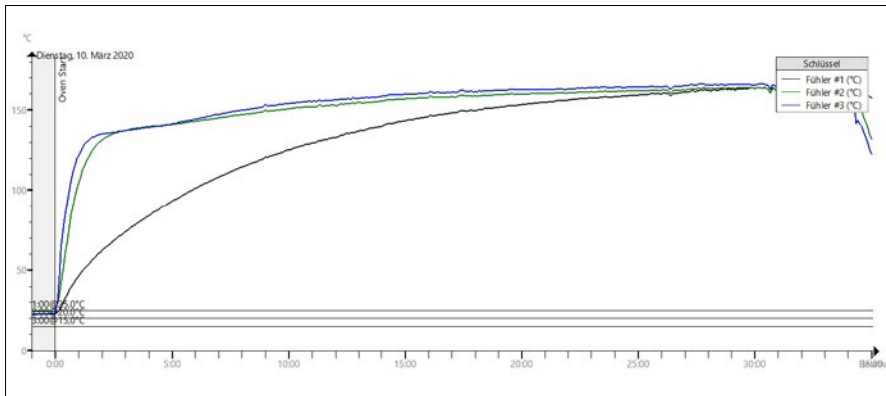
Abb. 2: Die Ofenkurve zeigt, dass die nötige Temperatur erst nach 25 Minuten erreicht wird.

Die untere Kurve in Abbildung 2 zeigt beispielhaft die Aufheizung eines schweren Bauteils. Bei den beiden oberen Kurven handelt es sich um Messungen der Umluft an zwei Stellen im Ofen. Hier ist deutlich zu erkennen, wie lange die Aufheizung auf die bei diesem Lack notwendige Objekttemperatur von 150 Grad Celsius dauert: ganze 25 Minuten! Die Messungen werden mit dem identischen Versuchsaufbau dann regelmäßig, zum Beispiel alle vier Wochen, durchgeführt, um mögliche Abweichungen festzustellen. Im Idealfall wird der Musterwarenräger nicht demontiert. Ist dies unumgänglich, erstellt man ein Foto des Versuchsaufbaus als Vorlage für die Belegung des Warenräges bei künftigen Messungen.

Bei der Aufnahme der Ofenkurve ist weiterhin zu beachten, dass diese immer bei einem gefüllten Ofen aufgenommen werden muss. Andernfalls wird das Ergebnis deutlich verfälscht.
