Fleckenbildung auf Chrom

Fehlerbild des Monats

In dieser Rubrik berichtet die Deutsche Forschungsgesellschaft für Oberflächenbehandlung (DFO) e.V. über aktuelle Schadensfälle aus der Praxis, die von der DFO aufgeklärt wurden. Ziel ist es, Anregungen zu geben, wie Fehlerbilder interpretiert werden können und welche Ursachen für außergewöhnliche Beschichtungsfehler infrage kommen.

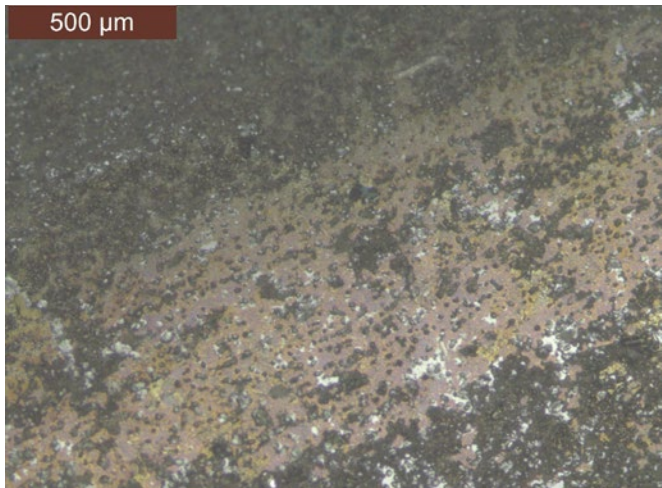
Abb.1 (links): Lichtmikroskopische Aufnahme der Fehlerstelle auf dem Bauteil.

Zur Ermittlung der Ursache durch die DFO wurden Fehlerteile und Verpackungsmaterial in Form von Schaumstoffmatten zur Verfügung gestellt. Aus dem Fehlerbereich des Bauteils wurde ein Teilstück entnommen und lichtmikroskopisch untersucht (siehe Abbildung 1). Hierbei waren großflächig Ablagerungen und oberflächennahe Fehlerstellen der Chromschicht erkennbar. Die Bereiche der Ablagerungen und der Fehlerstellen wurden mittels Rasterelektronenmikroskopie (REM) und energiedispersiver Röntgenspektroskopie (EDX) untersucht. Die Analyse des Fehlerbereiches zeigte Fehlerstellen in der Verchromung und große Mengen an Chlor. Chlor kann in Verbindung mit Feuchtigkeit zur Bildung von Salzsäure ($\text{Cl}_2 + \text{H}_2\text{O} \leftrightarrow \text{HCl} + \text{HOCl}$) führen. Es kann aber auch ein Hinweis auf Salze, wie zum Beispiel Natriumchlorid oder Calciumchlorid sein. Beides

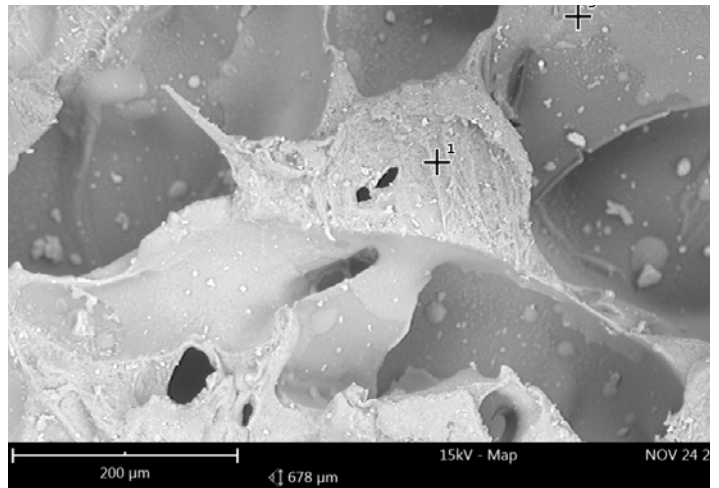
Abb. 2 (rechts): REM/EDX-Analyse des Verpackungsmaterials, Nachweis von Chlor in allen Messpunkten.

hat eine stark korrosive Wirkung auf Metalle und führt zu einem An- beziehungsweise Ablösen der Chromschicht. Nun galt es, Herkunft und Wirkungsweise des Chlors zu ermitteln. Aufgrund der Vermutung des Kunden wurde ein Teilstück der Verklebenaht mittels REM/EDX untersucht (siehe Abbildung 2). Hier wurden neben großen Mengen an Chlor auch Natrium, Kalium und Calcium gefunden. Um zu klären, ob der Klebstoff die Quelle der Verunreinigungen war, wurde die Peripherie der Schaumstoffmatte ebenfalls mittels REM/EDX untersucht.

Da sich die gleichen Verunreinigungen auf der gesamten Fläche der Schaumstoffmatte nachweisen ließen, konnte der Klebstoff als Verursacher der Fehlerstellen ausgeschlossen werden. Bei genauer Betrachtung fiel auf, dass die untersuchte Seite der Schaumstoffmatte gelblich verfärbt war. Nun wurde die nicht verfärbte Seite ebenfalls auf die Verunreinigungen untersucht. Hier konnte kein Chlor detektiert werden, andere Verunreinigungen nur in Spuren. Durch die Untersuchungen der verschiedenen Seiten der Schaumstoffmatte und der Verklebenaht konnte von einer einseitigen, flächendeckenden Verunreinigung der Schaumstoffmatte durch Salze ausgegangen werden. Die Verschmutzung der Verpackungsmatte mit Salzen führte zusammen mit der Luftfeuchtigkeit zu den

beanstandeten Korrosionserscheinungen. Dass die Verchromung nur im Klebebereich Korrosionsstellen aufwies, lag daran, dass die Matte dort verhärtet war und die Bauteile an dieser Stelle den höchsten Auflagedruck hatten. Die Quelle der Verschmutzung konnte im Nachhinein nicht mehr zugeordnet

werden. Das Beispiel zeigt, dass die Lagerung von Verpackungsmaterial in der Nähe korrosionsbeschleunigender Substanzen wie Salzen oder sauren Medien unbedingt vermieden werden sollte. ●
