Gefährliche Anziehungskraft

Wenn metallische Einschlüsse auf KTL-beschichteten Stahlbauteilen auftreten, stimmt unter Umständen etwas mit der Vorbehandlung nicht – dabei wird mitunter die Magnetisierung übersehen.

Fehlerbild des Monats

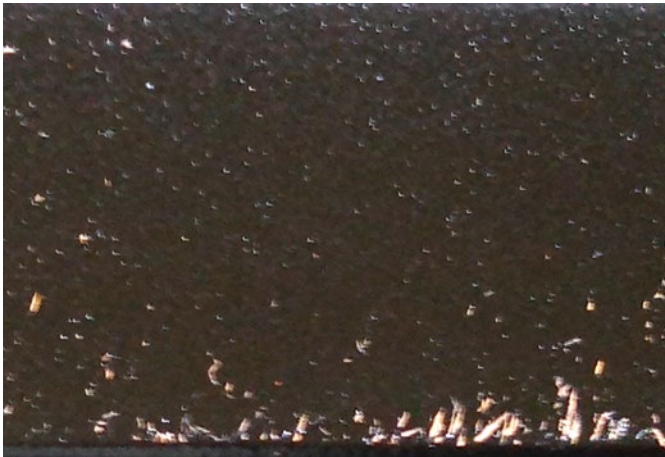
Abb. 1: Die bräunlichen, faserähnlichen Rückstände erwiesen sich als Metallpartikel.

Bei dem ersten Fall wurde eine komplexe Stahl-Schweißkonstruktion beschichtet. Nach der Beschichtung sind in verschiedenen Bauteilbereichen bräunliche Rückstände zu erkennen. In Abbildung 1 sind die bräunlichen, faserähnlichen Rückstände zu erkennen, welche erst nach dem Beschichtungs- sowie Aushärtungsprozess zu erkennen waren. Bei der weitergehenden Untersuchung konnten in diesen Rückständen kleine Metallpartikel nachgewiesen werden.

Die Ursache für dieses Schadensbild war am Ende dann recht einfach und simpel. Bei den Bauteilen handelt es sich wie oben beschrieben um Schweißbaugruppen. In der Literatur findet man Hinweise darauf, dass durch Schweiß- und Umformprozesse ferromagnetische Werkstoffe magnetisiert werden können. Dadurch werden die Bauteile „punktuell“ magnetisch und können

kleine Eisenpartikel anziehen. Die magnetischen Kräfte sind dabei so groß, dass sie in Reinigungsprozessen nicht entfernt werden können. Ganz im Gegenteil können sie sogar Eisenpartikel, die in Vorbehandlungsbädern vorhanden sind, anziehen und so die Bauteiloberfläche verunreinigen.

Bei einem anderen Kunden war die Anreicherung der Metallpartikel in magnetisierten Bereichen so stark, dass sich die Eisenpartikel zu einer dicken Schicht anreicherten, die sehr scharfkantig war und zu Verletzungen führte. Beseitigen lassen sich diese Effekte nur durch eine Entmagnetisierung der Bauteile vor der Beschichtung. Hierfür werden unterschiedliche Geräte angeboten.

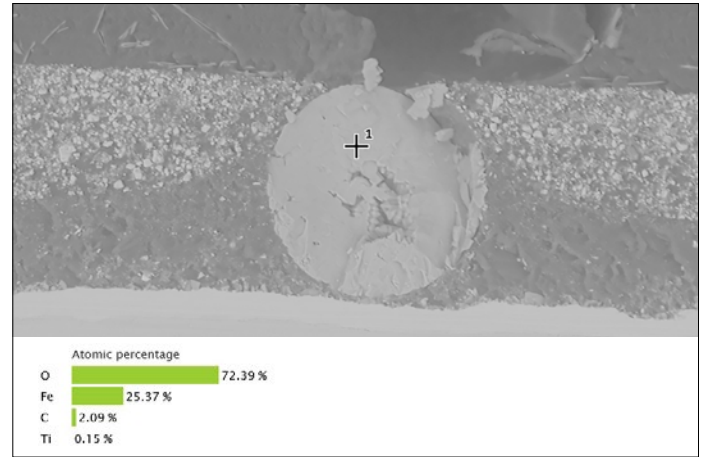
Abb. 2 zeigt das REM-Bild einer Schweißperle, die im Schweißprozess magnetisiert wurde.

Bei dem zweiten Fall wurden Schweißperlen auf einer glatten Bauteilfläche gefunden. Das Bauteil hatte jedoch überhaupt keine Schweißstellen. Bei einer Überprüfung des magnetischen Verhaltens des Bauteils wurden daher auch keinerlei magnetische Bereiche gefunden. Da das Bauteil kein magnetisches Verhalten zeigte, konnte es die Schweißperlen nicht magnetisch angezogen haben. Abbildung 2 zeigt das REM-Bild einer solchen Schweißperle. Diese liegt direkt auf dem Metallsubstrat, demnach muss sie während des Vorbehandlungsprozesses auf die Bauteiloberfläche gelangt sein. Die EDX-Messung bestätigt, dass es sich hierbei tatsächlich um eine Schweißperle handelt.

Die Ursache war hier auch recht einfach und logisch nachzuvollziehen. In diesem Fall waren die Schweißperlen durch den Schweißprozess magnetisch geworden. Dies führte dann letztendlich zu einer Ablagerung auf der Stahloberfläche. Dieses Problem lässt sich nicht durch Entmagnetisieren lösen, da dann alle Partikel entmagnetisiert werden müssten.

Hier hilft nur, die Prozessbäder mit geeigneten Magnetabscheidern auszustatten, um die Eisenpartikel aus dem Prozess zu entfernen.
