Achtung – Fusselfreie Zone

Fehlerbild des Monats

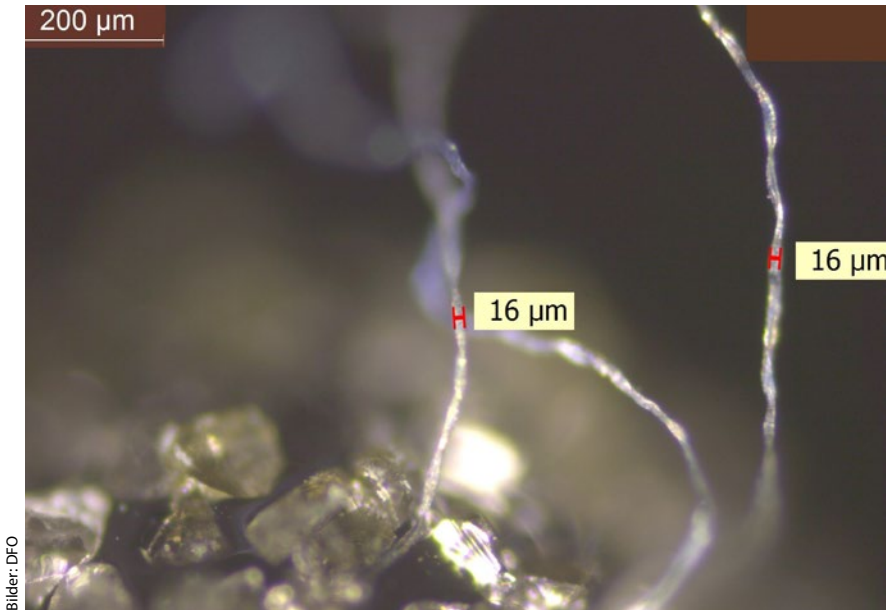
Abb. 1 (links): Lichtmikroskopie des Bohrerkopfs mit eingebundenen Fasern.

Zu erkennen war, dass Fasern nicht auf der Bohrerkopfoberfläche auflagen, sondern dass sie zwischen den Diamantkörnern aus der Oberfläche der galvanischen Schicht herausragten. Dies bedeutete, dass die Fasern entweder vor oder während des Galvanisierprozesses auf den Bohrerkopf gelangten.

Weitere Untersuchungen zur Bestimmung der Faserquelle waren von dem Auftraggeber nicht gewünscht. Die typischste Quelle für Naturfasern sind erfahrungsgemäß Baumwollkleidung der Mitarbeiter. Hier sind für „faserempfindliche“ Produktionsschritte, wie zum Beispiel, in der Oberflächenbehandlung, fusselfreie Arbeitskleidung

beziehungsweise Overalls dringend zu empfehlen. Auch andere Textilien, die in diesen Produktionsschritten verwendet werden, wie beispielsweise Tücher oder Schutzbezüge für Applikationstechnik, sollten fusselfrei – nicht fusselfarm! – sein, um die Kontamination durch Fasern zu vermeiden. Im vorliegenden Fall lag die wahrscheinlichere

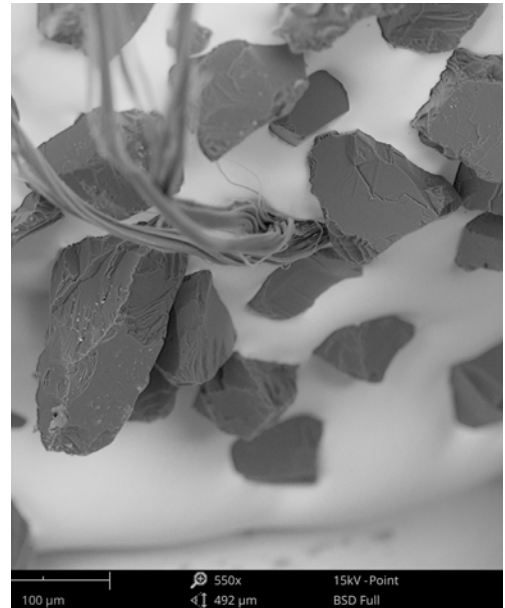
Abb. 2 (rechts): Rasterelektronenmikroskopie der Fasern – Die Naturfaser ist in die galvanische Schicht eingebunden.

Die Struktur der Fasern deutete darauf hin, dass es sich um Naturfasern handelte. Die infrarotspektroskopische Untersuchung der beiden Vergleichsproben bestätigte, dass es sich bei den Fasern eindeutig um Naturfasern und keine Kunstfasern handelt. Optisch stimmten die Fasern von den beim Ortstermin entnommenen Vergleichsproben jedoch nicht mit denen auf den Bohrerköpfen überein.

Herkunft der Fasern in den Seidenmatten, in welchen die Schleifdiamanten im Anlieferzustand eingebunden sind. Bei einer Verschleppung der Seidenfasern durch Anhaftung an den Diamanten, geraten diese am Ende mit auf die Bohrerköpfe.
