Ungewollte Metallisierung

Bei der Vorbehandlung kann sich Zink auf Aluminium abscheiden

Fehlerbild des Monats

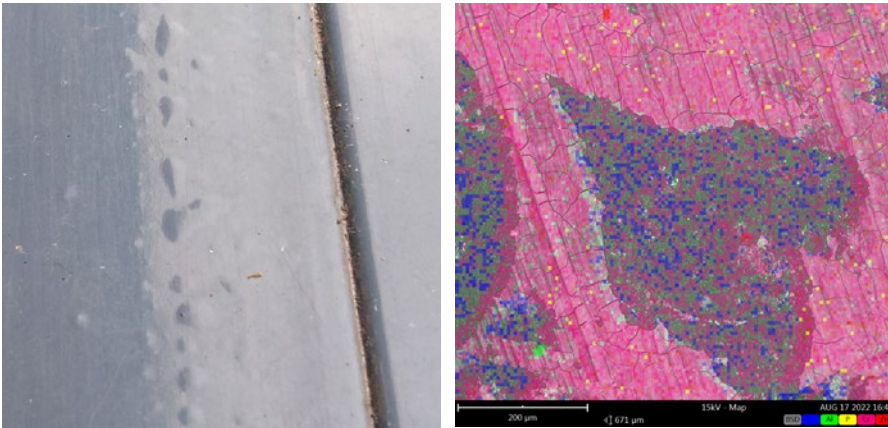
Die Abbildung links zeigt das Fehlerbild – Blasen bei pulverbeschichteten Bauteilen; die Abbildung rechts zeigt das EDX-Mapping der Unterseite der Beschichtung.

Bei pulverbeschichteten Bauteilen aus Aluminium kam es zeitversetzt zur Bildung kleiner Blasen unter der Beschichtung. Die Ursache der Blasenbildung war unbekannt und sollte daher durch die Deutsche Forschungsgesellschaft für Oberflächenbehandlung geklärt werden.

Bei der Begutachtung fiel auf, dass das Fehlerbild nicht an allen Bauteilen, sondern nur an solchen Bauteilen auftrat, an denen nach dem Regen Wasser verblieb. Daher schien das Wasser in Zusammenhang mit mindestens einer weiteren Einflussgröße zur Entstehung des Fehlerbildes beigetragen zu haben. In vielen Fällen handelt es sich dann um Salzurückstände aufgrund einer schlechten Spülung der Bauteile vor der Beschichtung. Im Rahmen des Ortstermins wurden mehrere Proben für weitergehende Untersuchungen entnommen. Die Beschichtung ließ sich im Bereich der Blasen dabei rückstandsfrei entfernen.

An der Unterseite der Beschichtung wurden neben den normalen Bestandteilen der Beschichtung und Rückständen der Konversionsschicht (Chromphosphat = Cr, P, O) auch Zink (Zn) gefunden. Zink ist kein Bestandteil der Beschichtung oder der Konversionsschicht. Das Zink hat in diesem Fall eine „natürliche“ Quelle und ist letztendlich der Auslöser des Schadensbildes. Solche Fehlerbilder können auftreten, wenn in einem Vorbehandlungsprozess parallel verzinkte Substrate und Aluminiumsubstrate vorbehandelt werden. Durch den Entfettungsprozess werden gelöste

Zink-Ionen erzeugt. Zink ist in der elektrochemischen Spannungsreihe deutlich edler als Aluminium. Daher kann sich das Zink als elementares Zink auf der Aluminiumoberfläche abscheiden. Die Haftfestigkeit solcher unkontrolliert abgeschiedenen Schichten ist jedoch sehr schlecht. In der Folge führt dies unter der Einwirkung der auf der Beschichtung „liegenden“ Feuchtigkeit zu der gefundenen Blasenbildung.
