Vetrauen ist gut, Kontrolle besser

Langzeitschutz beeinträchtigt

Fehlerbild des Monats

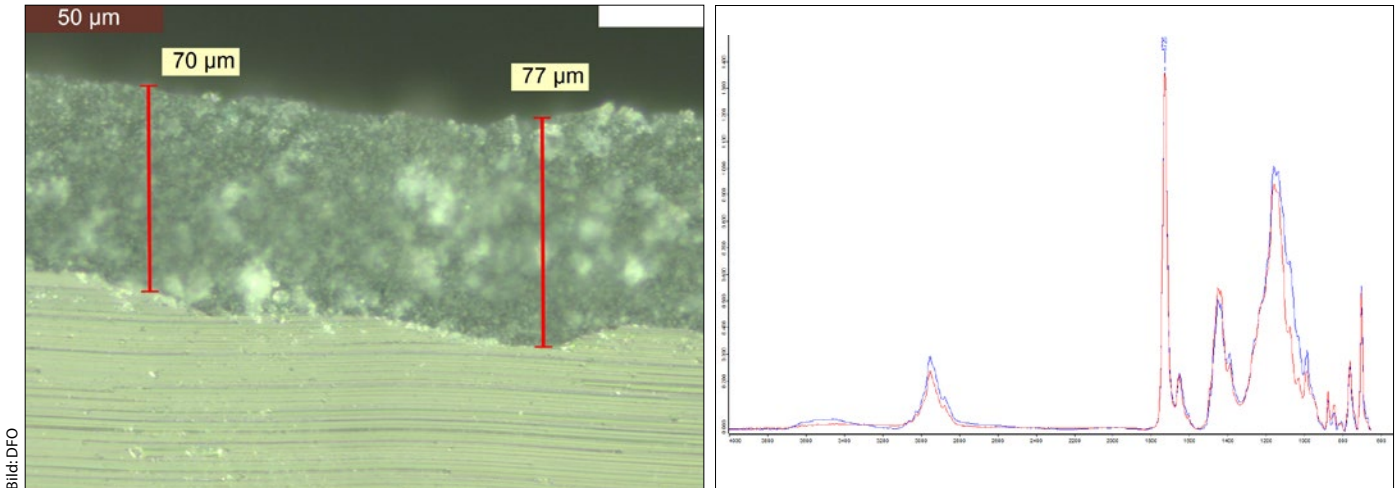
Abb.1: Lichtmikroskopische Aufnahme der Schichtdickenmessung;

Abb.2: Vergleich der Spektren der Ober- und Unterseite der Beschichtungsprobe.

Die Schichtdickenmessungen mittels Lichtmikroskopie ergaben eine Schichtdicke von 70 µm bis 77 µm (siehe Abbildung 1). Visuell war bei den lichtmikroskopischen Untersuchungen tatsächlich kein Zweischichtaufbau zu erkennen.

Aufgrund der Schichtdickenmessungen und der lichtmikroskopischen Untersuchungen kam die DFO zu dem Ergebnis, dass im vorliegenden Fall an den Profilen die Grundierung fehlte. Um dies analytisch zu bestätigen, wurden die Oberseiten und Unterseiten der Beschichtungsproben IR-spektroskopisch untersucht. Mittels Infrarotspektroskopie kann die organische Zusammensetzung von Beschichtungen bestimmt werden. Bei den vorliegenden Proben müssten sich die IR-Spektren der Ober- und Unterseiten unterscheiden, da sich die Beschichtungen – Grundierung und Decklack – in ihrer Basischemie unterscheiden. Die IR-spektroskopische Untersuchung zeigte für beide Seiten an allen Proben nahezu identische Spektren (siehe Abbildung 2). Durch den Vergleich der Spektren mit der Datenbank konnte ermittelt werden, dass ein Pulverlack auf Acrylatbasis verwendet wurde, der auch

dem Hersteller des verwendeten Lackes zugeordnet werden konnte. An der Beschichtungsunterseite konnte hingegen keine Grundierung auf Polyesterharzbasis nachgewiesen werden. Durch die fehlende Grundierung wird die Schutzdauer erheblich gemindert und es kann vorzeitig zu Korrosionserscheinungen an den Profilen kommen.
