Lackverarbeitung – ein Faktor, der zu wenig Beachtung findet

Sowohl chemische als auch physikalische Faktoren haben Einfluss auf die finalen mechanisch-technologischen Eigenschaften eines Beschichtungssystems. Dabei spielen die Auswahl der Basischemie der Filmbildner, des Lacksystems und des Beschichtungsaufbaus vordergründig die wichtigsten Rollen. Ein weiterer bedeutender Faktor ist die fachgerechte Lackverarbeitung.

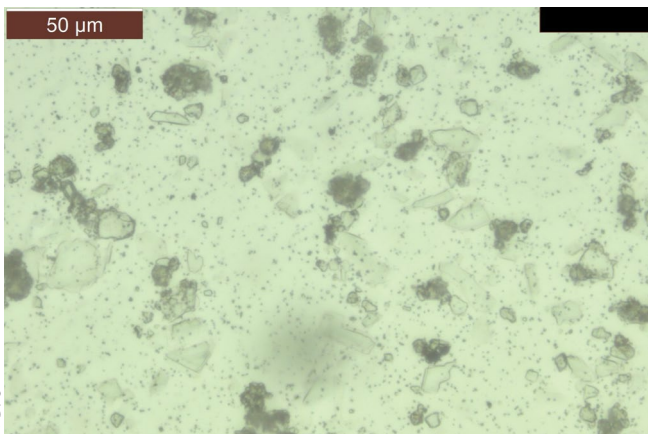
Tauchlackprobe mit partiell vorvernetzten Dispersionsteilchen.

Da es sich um ein thermisch härtendes Lacksystem handelte, war die nächste Überlegung, dass es zu einer partiellen chemischen Vorvernetzung im Tauchbecken gekommen sein könnte, die bedingt durch das sukzessive Nachdosieren anstelle von regelmäßigen Neubefüllungen mit neuem Lackmaterial zu einer

langsamen aber stetigen Akkumulation vorvernetzter Dispersionspartikel führte. Findet eine solche Vorvernetzung statt, kann das Lackmaterial bis zu einem gewissen Vernetzungsgrad zwar weiterhin verarbeitet werden und es findet auch eine Filmbildung statt. Allerdings ist die beim anschließenden Einbrennen stattfindende Vernetzung der nun deutlich größeren Filmbildnerpartikel nicht homogen und deutlich schwächer ausgeprägt, als bei einem noch nicht vorvernetzten Lackmaterial. Das äußert sich meist in einer reduzierten Chemikalienbeständigkeit, einer Glanzgradveränderung und in reduzierter Haftfestigkeit.

Tatsächlich konnten lichtmikroskopisch in der Lackprobe aus dem Tauchbad im Vergleich zur i.O.-Lackcharge deutlich größere teiltransparente Partikel vorgefunden werden, die auf bereits teilvernetzte Dispersionssteilchen zurückzuführen waren (Bilder 1 und 2). Dies erklärte auch, warum die Lösemittelzugabe keine Verbesserungen zeigte, da die bereits vernetzten Dispersionssteilchen nicht mehr rücklösbar sind. Eine Aufarbeitung des Lackmaterials war somit nicht mehr möglich.

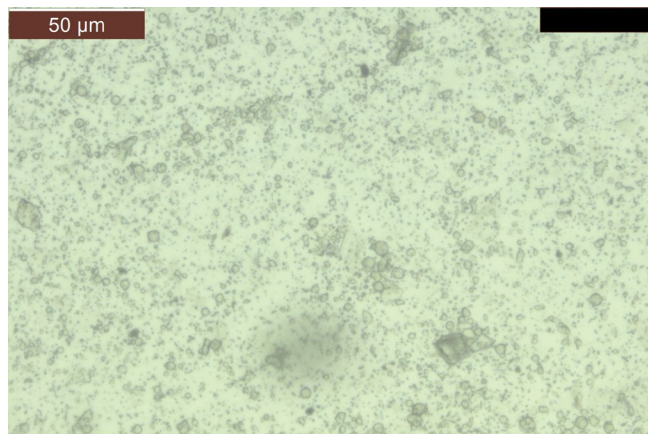
i.O.-Lackprobe mit fein verteilten Dispersionsteilchen
