Strahlen vor der Beschichtung – ein einfacher Prozess?

Ernst-Herrmann Timmermann

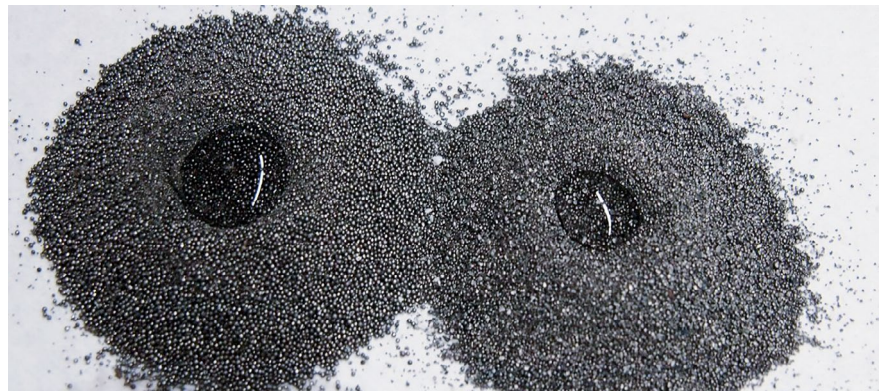
Ob das Strahlmittel frei von Fetten und Ölen ist, kann man in den meisten Fällen mit einem einfachen Versuch prüfen. Dazu wird eine Strahlmittelprobe aufgehäuft. Dann wird eine kleine Kuhle eingedrückt und diese mit Wasser aufgefüllt (Bild 1). Sofern das Wasser nicht abläuft, kann man davon ausgehen, dass die Benetzung des Strahlmittels durch Fette oder Öle behindert wird. Läuft das Wasser ab, so ist dies ein Hinweis auf eine ausreichende Sauberkeit des Strahlmittels. Wenn das Wasser das Strahlmittel gut benetzen kann, ist das allerdings nicht immer der Beweis einer ausreichenden Freiheit von benetzungstörenden Substanzen. Handelt es sich bei den Ölen zum Beispiel um wasserlösliche Kühlschmiermittel, so findet eine Benetzung statt, obwohl Öle vorhanden sind. Solche Kontaminationen lassen sich beispielsweise durch eine Extraktion mit

Bild 1 > Um zu prüfen, ob das Strahlmittel frei von Fetten und Ölen ist, kann man in eine aufgehäufte Strahlmittelprobe eine kleine Kuhle eindrücken und Wasser hineingeben. Läuft das Wasser ab, so ist dies ein Hinweis auf eine ausreichende Sauberkeit des Strahlmittels.

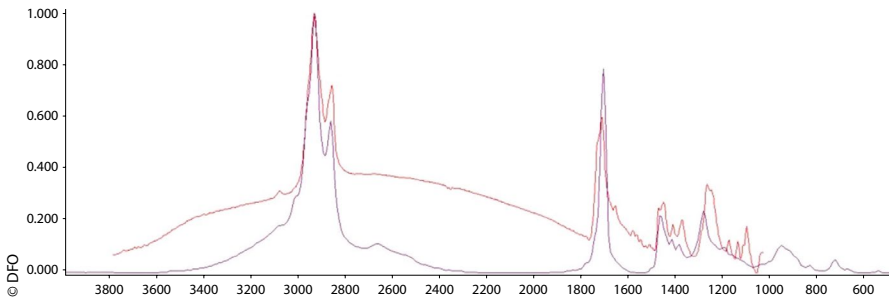
Bild 2 > Kontaminationen des Strahlmittels lassen sich zum Beispiel durch eine Extraktion mit Aceton nachweisen. Die Extraktionslösung wird im Anschluss eingedampft. Zurück bleiben die Fette beziehungsweise Öle, die man leicht mit Hilfe der Infrarotspektroskopie nachweisen kann. Das Infrarotspektrum zeigt in Rot das Spektrum des Extrakts und in Blau das Vergleichsspektrum eines Öls.

Aceton nachweisen. Die Extraktionslösung wird im Anschluss eingedampft. Zurück bleiben die Fette beziehungsweise Öle, die man leicht mithilfe der Infrarotspektroskopie nachweisen kann (Bild 2).

Will man Fette und Öle von einer Bauteiloberfläche entfernen, so muss man dies entweder vor dem eigentlichen Strahlprozess tun – zum Beispiel mit einem naschemischen Reinigungsprozess. Alternativ kann mit einem anderen Verfahren vom Strahlmittel aufgenommene fett- beziehungsweise ölhaltige Kontaminationen kontinuierlich abreinigen. Seit vielen Jahren ist hierzu bekannt, dass sich durch die Zugabe von Glasbruch-Strahlmittel zu metallischem Strahlmittel Fette und Öle aus dem Strahlprozess entfernen lassen. Vor einigen Jahren hat ein Beschichtungsunternehmen aus Deutschland ein anderes Verfahren entwickelt. Dabei wird dem Strahlmittel ein spezielles Additiv zugesetzt. Dieses Mittel bindet Fette und Öle. Es ist sehr leicht und kann daher mit den gebundenen Fetten und Ölen im Windsichter aus dem Strahlprozess entfernt werden. Das Verfahren wurde zum Patent angemeldet und wird mittlerweile

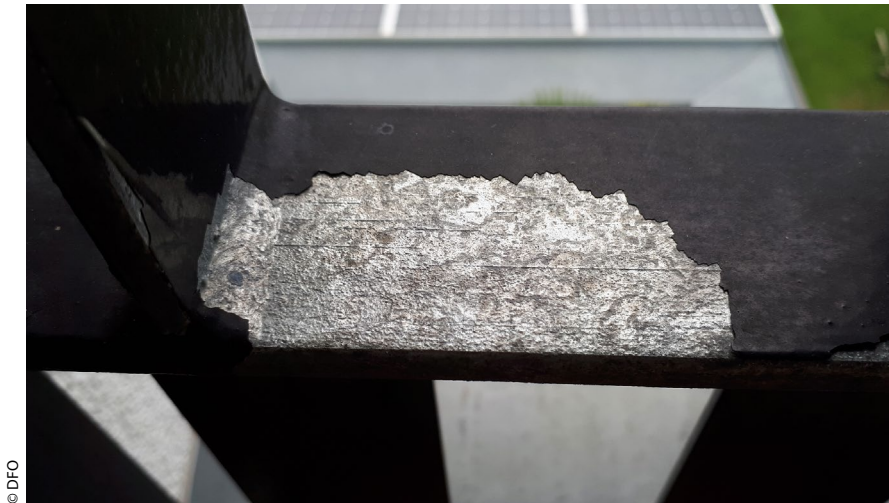
Bild 3 > Feuerverzinktes Substrat mit abgeplatzter Beschichtung: Die Beschichtung des Balkongeländers hat sich rückstandsfrei vom Untergrund gelöst.

Bei dem nachfolgenden Schadensfall handelt es sich um Balkongeländer, die im Rahmen eines Gerichtsgutachtens begutachtet werden sollten. Bei einem Ortstermin wurden hierzu mehrere Balkone untersucht. Das Fehlerbild trat dabei nicht durchgängig auf. Sehr schnell wurde aber klar, dass die betroffenen Balkone vor der Beschichtung nicht ausreichend vorbehandelt worden waren. Man hatte hier auf den Strahlprozess verzichtet, da die Bauteile ja gar nicht verschmutzt waren. An die Entfernung der Weißrostschicht hatte man laut Aussage des Beschichters nicht gedacht. Weißrost ist ein Korrosionsprodukt des Zinks und muss vor der Beschichtung entfernt werden. Andernfalls kommt es aufgrund der Wasserlöslichkeit der Weißrostschicht zu einer langfristigen Ablösung der Beschichtung. Bild 3 zeigt einen Bereich, in dem sich die Beschichtung rückstandsfrei vom Untergrund gelöst hatte. An der Unterseite der Beschichtung konnten Rückstände von Korrosionsprodukten der Verzinkung nachgewiesen werden.

Zur Entfernung von Weißrost eignet sich eine spezielle Form des Strahlens – das Sweepen. Hierbei wird die Bauteiloberfläche mit einem reduzierten Druck gestrahlt. Solche Verfahren setzt man typischerweise dann ein, wenn man nur einen geringen Materialabtrag erzielen möchte. Typische Anwendungen sind dabei eben die Entfernung von Weißrost von verzinkten Bauteilen. //

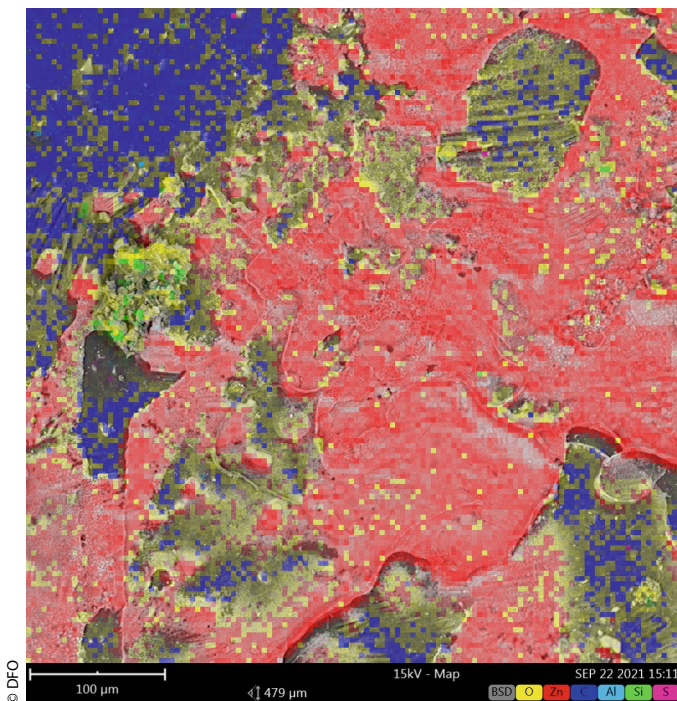
Bild 4 > Im EDX Mapping sind an der Unterseite der Beschichtung des Balkongeländers Rückstände von Korrosionsprodukten der Verzinkung zu erkennen. Dort findet man große Mengen von Zink (rot eingefärbt) und Sauerstoff (gelb eingefärbt).

Die Rückstände sind auf dem EDX Mapping an der Unterseite der Beschichtung des Balkongeländers zu erkennen. Dort findet man große Mengen von Zink und Sauerstoff (Bild 4). Hierbei handelt es sich um die Korrosionsprodukte des Zinks.
