# Aus der Arbeit eines Sachverständigen

Die Arbeit eines öffentlich bestellten und vereidigten Sachverständigen erfordert nicht nur fachliches Wissen, sondern auch ein wenig psychologisches Grundwissen und Gelassenheit. Der Beitrag beschreibt anhand von mehreren Praxisbeispielen, welche Fälle ein Sachverständiger mitunter zu lösen hat.

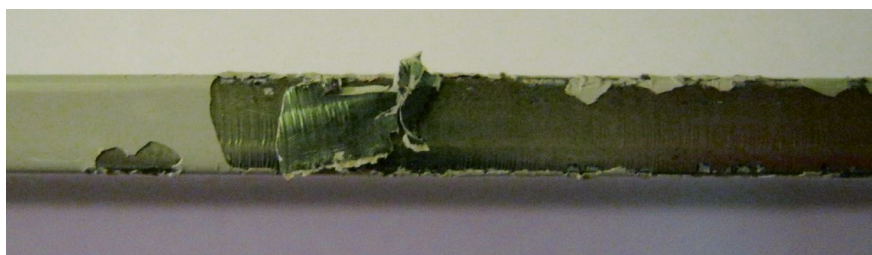
An pulverbeschichteten Bauteilen kam es nur im Bereich von lasergeschnittenen Kanten zu großflächigem Abplatzen der Beschichtung (*Bild 1*). Das Parteigutachten des Sachverständigen des betroffenen Endkunden kam zu dem Schluss, dass die Bauteile vor dem Beschichten nicht ausreichend vorbehandelt worden waren. In seinem Gutachten schlug der Sachverständige verschiedene Vorbehandlungsvarianten vor; unter anderem eine Zinkphosphatierung.

**Bild 1** > Mangelnde Haftfestigkeit der Beschichtung durch Zunderschicht: An pulverbeschichteten Bauteilen kam es im Bereich der lasergeschnittenen Kanten zu großflächigem Abplatzen der Beschichtung.

Die eigenen Untersuchungen bestätigen die Überlegungen des anderen Sachverständigen, dass die Bauteile vor dem Aufbringen der Beschichtung nicht ausreichend vorbehandelt worden waren. So konnte an der Unterseite der abgeplatzten Beschichtung eine Zunderschicht nachgewiesen werden, die vor dem Beschichten nicht entfernt worden war.

sich zwei vergleichbare Metallprofile. Eines der Profile lässt man mit Schutzgas in einem Laserschneidprozess schneiden; das andere ohne Schutzgas. Man erhält dann ein Profil mit einer schwarzen Kante (Zunderschicht) und eins mit einer metallisch glänzenden Kante. Dies hat dann auch den Richter überzeugt, dass man die Zunderschicht eben doch sehen kann und das fast ohne Worte.

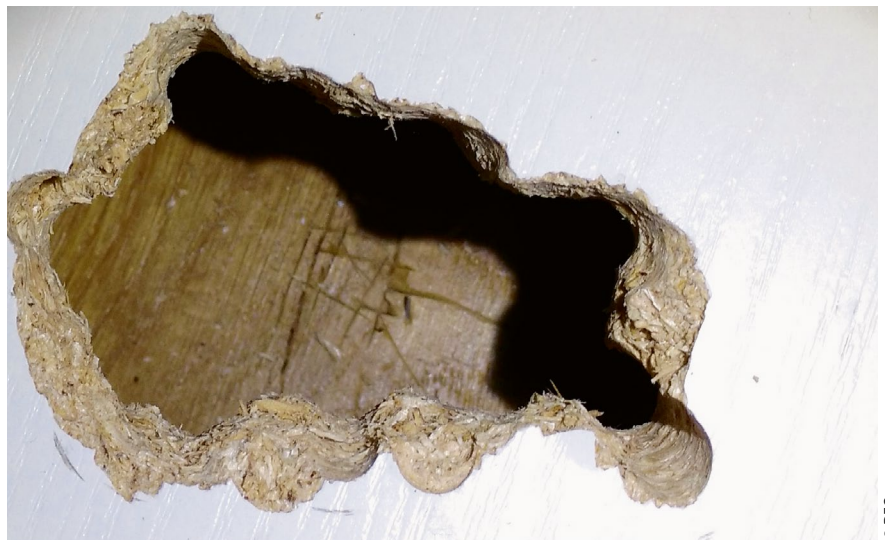
**Bild 2** > Komplizierte Probennahme: Die alte Beschichtung befand sich unter einem Schrank. Um an die Lackprobe zu gelangen, wurde ein Loch in den Schrankboden geschnitten.

Im Rahmen des Ortstermins wurde dann festgestellt, dass sich der Bereich, in dem noch die Alt-Beschichtung aufgetragen war, unter der Bodenplatte eines Schrankes befand. Diese konnte jedoch nicht entfernt werden. Die Beklagte teilte mit, dass man ruhig ein Loch in den Boden des Schrankes schneiden könne. Auf meinen Hinweis, dass ich Sachverständiger für Beschichtungen und kein Tischler sei und daher keine Stichsäge mitführen würde, kam die Antwort: „dann frage ich meinen Nachbarn“.

Beim Warten auf den Nachbarn schlug mir die Hausbesitzerin jedoch folgendes vor: „Sie müssen keine Probe nehmen. Ich kann Ihnen das Ganze auch auspendeln.“. Ich teilte ihr daraufhin mit, dass ich die Ergebnisse des Auspendelns leider nicht auswerten könne und ich mich daher auf Analyseergebnisse der IR- Spektroskopie verlassen müsse. Schließlich wurde tatsächlich ein Loch in den Schrankboden geschnitten (*Bild 2*), um eine Probe zu nehmen. Im Rahmen der weitergehenden Untersuchungen konnte dann bestätigt werden, dass die alte und die neue Beschichtung identisch waren.

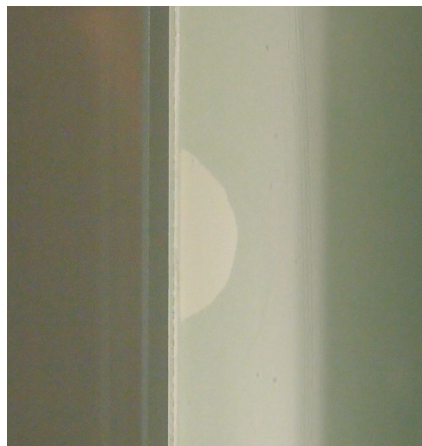
**Bild 3** > Der falsche Lack: Glasbeschichtung erfordert einen Haftvermittler, ohne ihn kommt es zu Schäden, wie dem Eindringen von Feuchtigkeit zwischen Glas und Beschichtung.

Die Beschichtung von Glas ist nicht trivial, da Glas nur dann lackiert werden kann, wenn vor der Beschichtung ein Haftvermittler aufgebracht wird oder der Lack diesen Haftvermittler enthält. Im vorliegenden Fall kam es bei rückseitig beschichteten Glaswänden in einem Badzimmer zeitversetzt zum Ablösen der Beschichtung (*Bild 3*).

Zunächst sollte im Rahmen eines selbständigen Beweisverfahrens geklärt werden, was die Ursache für das vorliegende Schadensbild ist. Die Ursache konnte fast schon während des Ortstermins geklärt werden. Der Lieferant des Lacks hatte schlichtweg einen ungeeigneten Lack für die Beschichtung des Glases geliefert. Es handelte sich hierbei um handelsüblichen Automobilreparaturlack, der jedoch nicht für die vorliegende Anwendung geeignet war. Dies führte dazu, dass Feuchtigkeit, die in Bädern nicht zu vermeiden ist, zwischen die Beschichtung und die Glasscheibe diffundierte und so das vorliegende Schadensbild verursachte. Trotz aufwendiger Untersuchungen konnten keine anderen Ursachen für das vorliegende Schadensbild festgestellt werden.
