Delamination

Herstellungsprozess beeinflusst Haftfestigkeit der Beschichtung

NICOLE DOPHEIDE

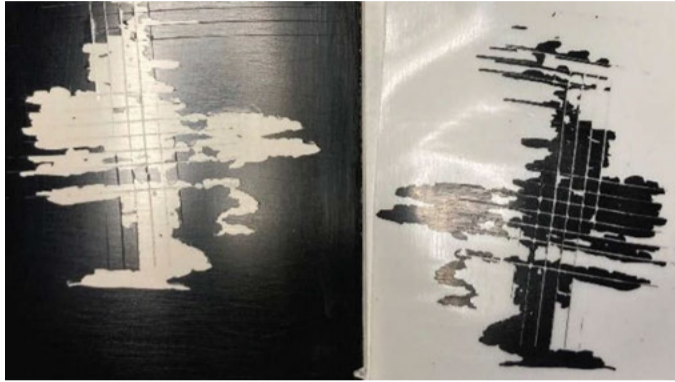
Im Rahmen der Gitterschnittprüfung löste sich die schwarze IMC-Schicht großflächig vom Untergrund.

Im nachfolgend beschriebenen Fall ging es um Sheet Moulding Compound-Bauteile (SMC). Ihr Beschichtungsaufbau setzte sich aus einer IMC-Schicht (Inmould Coating) und dem Decklackaufbau, bestehend aus einem Primer und dem farbgebenden Decklack, zusammen. Bei einem Inmould Coating-Prozess wird der IMC-Lack in der SMC-Form auslackiert und simultan während des SMC-Formprozesses auf der SMC-Oberfläche ausgehärtet. Bei der Gitterschnittprüfung der entsprechend hergestellten Bauteile löste sich die Beschichtung großflächig vom Untergrund. Im Rahmen einer Untersuchung musste die DFO die Ursache für dieses Fehlerbild klären.

In diesem Fall wurden keine Fremdstoffe, wie Polysiloxane o.ä., die typischerweise zu Haftfestigkeitsverlusten führen, gefunden. Somit konnte eine Kontamination ausgeschlossen werden. Jedoch wurden hohe Mengen an Elementen detektiert, die zu den Füllstoffen im SMC-Material gehören. Sie befanden sich allerdings an

der Unterseite der delaminierten IMC-Schicht, wo sie im Normalfall nicht zu vermuten sind. Weiterhin konnte die DFO dort aromatische Verbindungen detektieren, die zu Reaktionsprodukten des Styrols gehören. Dabei handelt es sich um einen Bindemittelbestandteil des SMC. Diese Stoffe wurden sowohl auf der Substratoberfläche als auch an der Beschichtungsunterseite gefunden. Aus diesem Grund ist davon auszugehen, dass es sich um einen kohäsiven Bruch im SMC handelt und dass das Fehlerbild nicht durch einen Fehler der Beschichtung entstanden ist. Der naheliegendste Grund für diese oberflächennahen Kohäsionsbrüche des SMC war eine zu hohe Werkzeugtemperatur im SMC-Herstellprozess, der zu einer oberflächlichen Zerstörung des Polycarbonats geführt hat.
