Benetzungsstörungen vermeiden

Ein aktueller Fall zeigt, dass die Suche nach Fehlerursachen kompliziert sein kann

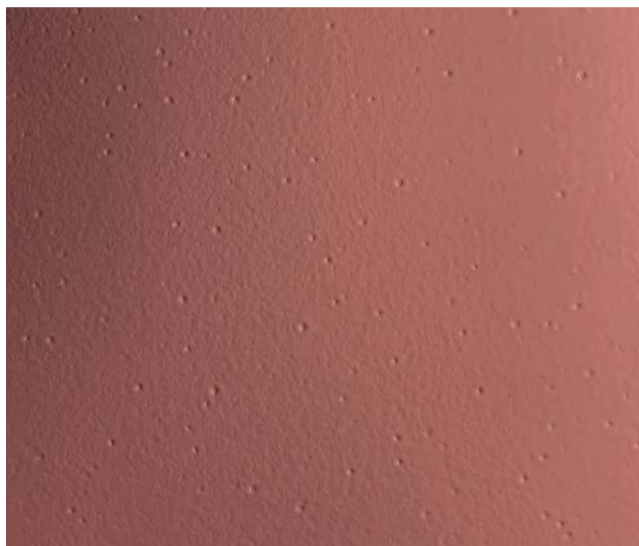
Die Krater zeigten sich ausschließlich in einer Lackieranlage, andere waren nicht betroffen. Foto: DFO

Im vorliegenden Fall zeigten sich im Kraterzentrum erhöhte Mengen von Polysiloxanen. Um die Herkunft der kraterverursachenden Polysiloxane zu eruieren, folgte ein detailliertes Gespräch mit dem Kunden. Hierbei sind die Klärung einer Vielzahl von fehlerbildbezogenen Umständen und dabei vor allem von zeitlichen Faktoren von hoher Bedeutung, z.B. das zeitliche Auftreten des Fehlerbildes, eventuelle Prozessveränderungen im Zeitraum des erstmaligen Auftretens oder ob das Fehlerbild von Mitarbeitenden oder der Lackierkabine abhängig ist, etc.

Während des Gesprächs mit dem Kunden wurde festgestellt, dass das Fehlerbild nur in einer Lackieranlage auftrat. Eine weitere Lackieranlage mit separater Luftführung zeigte kein Krateraufkommen. Der Kunde hatte bereits durch Testlackierungen an Blechen herausgefunden, dass das Fehlerbild nur bei den Blechen auftrat, die in der betroffenen Lackierkabine zwischengelagert wurden. Die Testbleche, die sofort aufgehängt und lackiert wurden, zeigten dieses Fehlerbild nicht. Dies gab einen ersten Hinweis, dass die zu-

geführte Luft der Überträger des Polysiloxans war. Daraufhin wurde die Konstruktion der Zuluftanlage der betroffenen Lackieranlage auf dem Dach genauer betrachtet. Hierbei zeigte sich, dass sich der Abluftauslass einer Vorbehandlungsanlage in relativer Nähe der Zuluftanlage der betroffenen Lackieranlage befand. Um die Abluft der Vorbehandlungsanlage als Verursacher zu identifizieren, wurde das Filtermaterial untersucht. Die Untersuchung der Probe zeigte hohe Mengen an Polysiloxanen. Eine Konstruktionsänderung der Zuluftanlage der betroffenen Lackieranlage führte zu fehlerfreien Bauteilen und Testblechen.

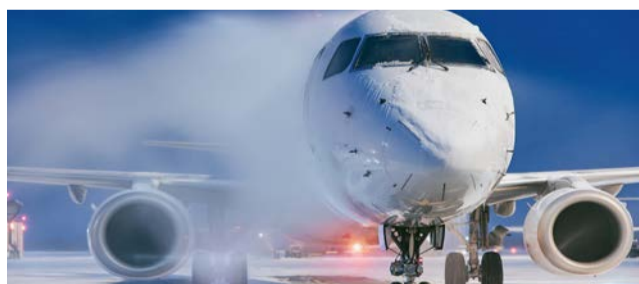
Sind die Tragflächen eines Flugzeuges vereist, müssen sie langwierig enteist werden. Neu entwickelte Beschichtungen schützen langanhaltend vor Eis. Foto: Adobe Stock Chalabala
